Stazione Leopolda - Firenze / 25 - 26 Giugno 2026

## «Il relining della galleria di scarico della diga di Zoccolo»

**Roberto Bertero**  
Chief Operating Officer

# Il relining della galleria di scarico della diga di Zoccolo

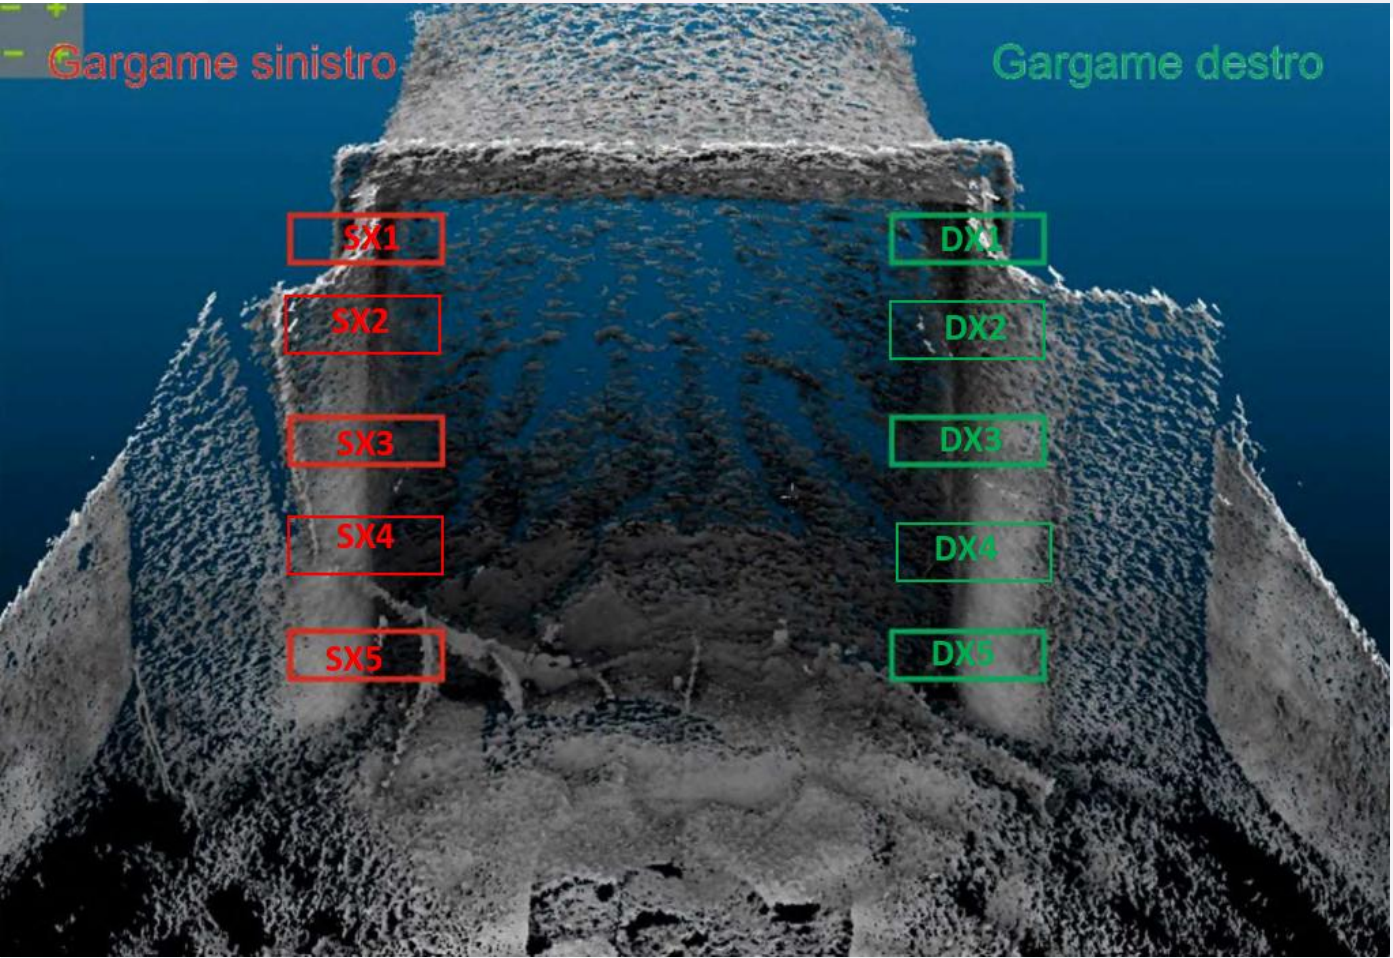
Campagna indagini  
Restituzione rilievi sonar tridimensionali

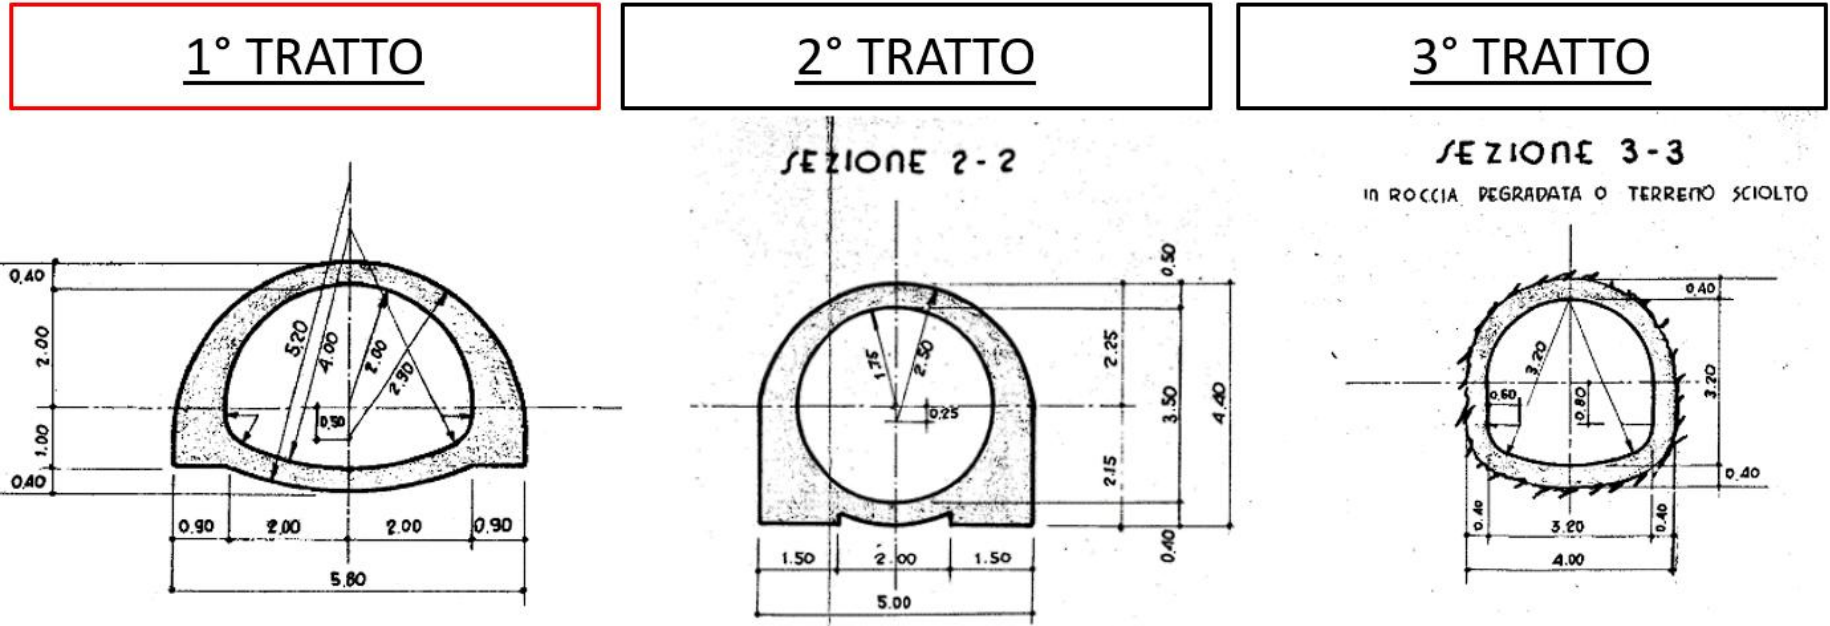
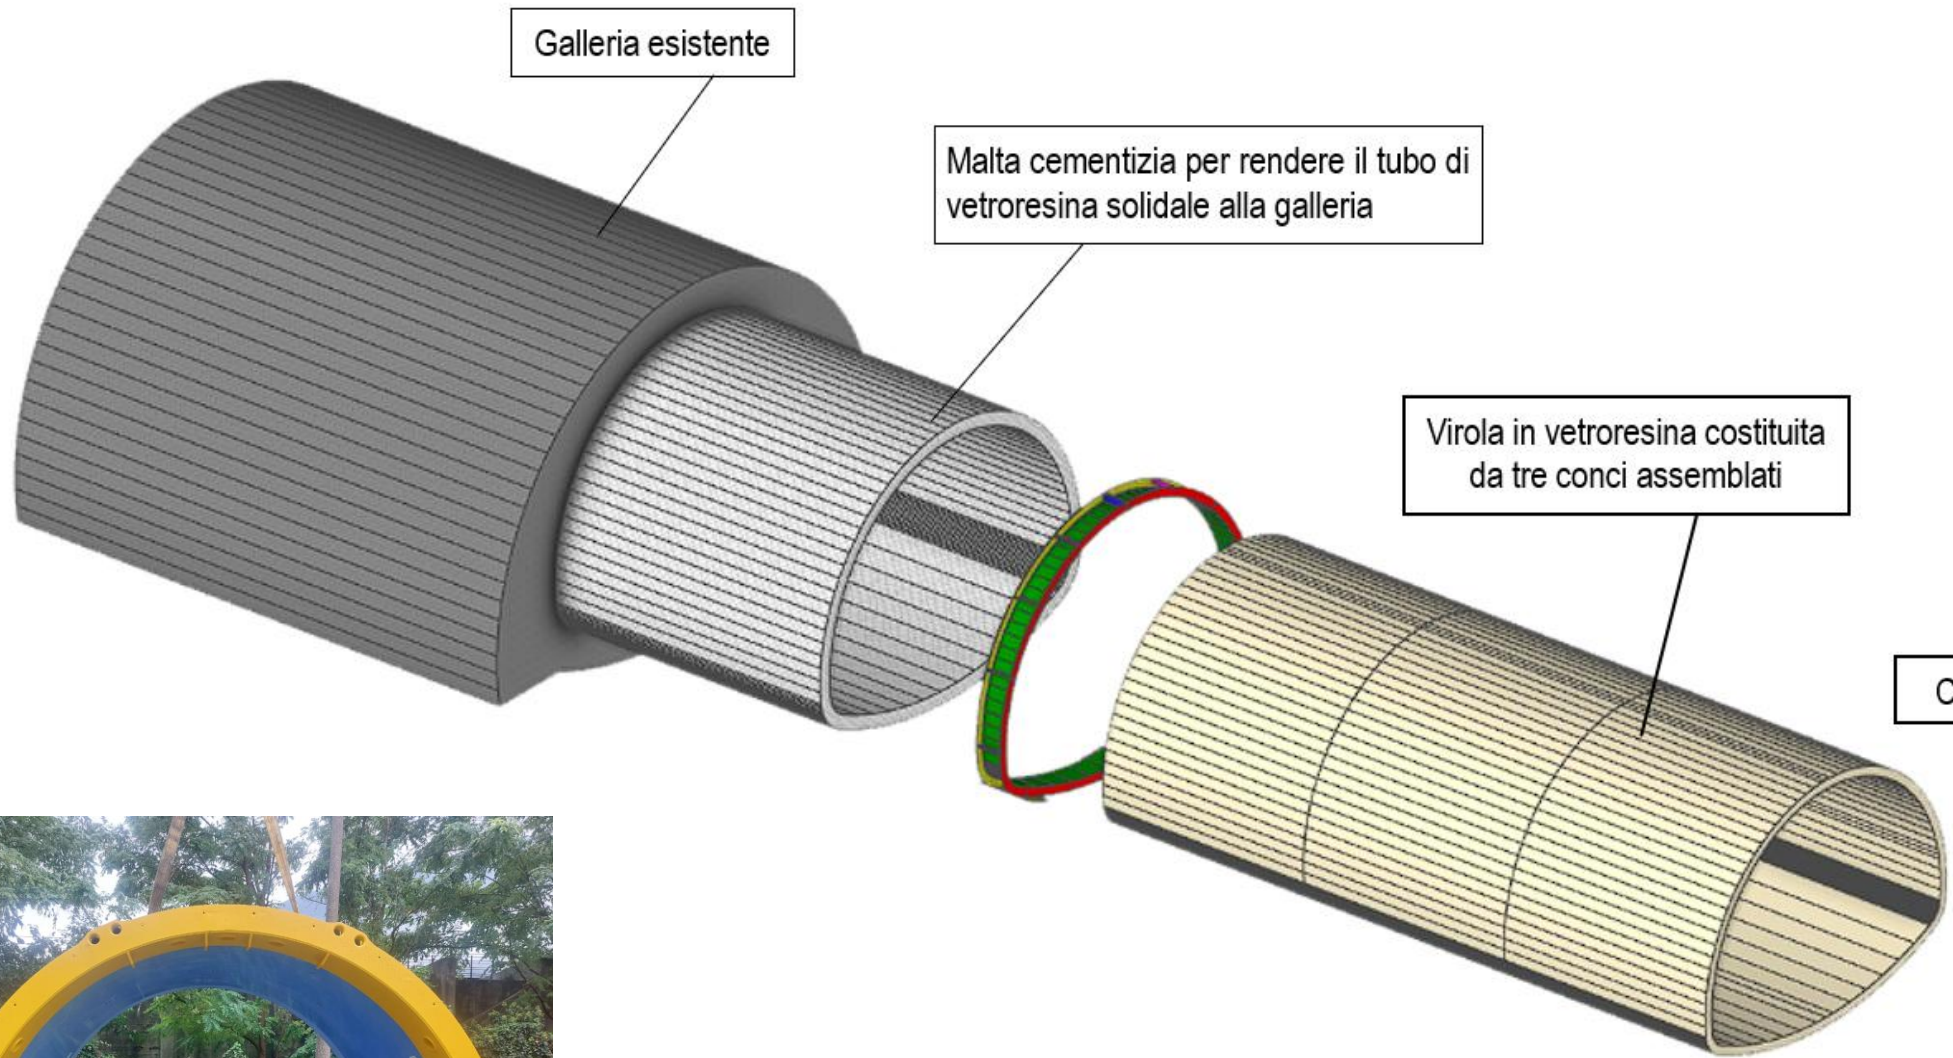
Corniere di rinforzo

Tratto di giunzione tra le due virole

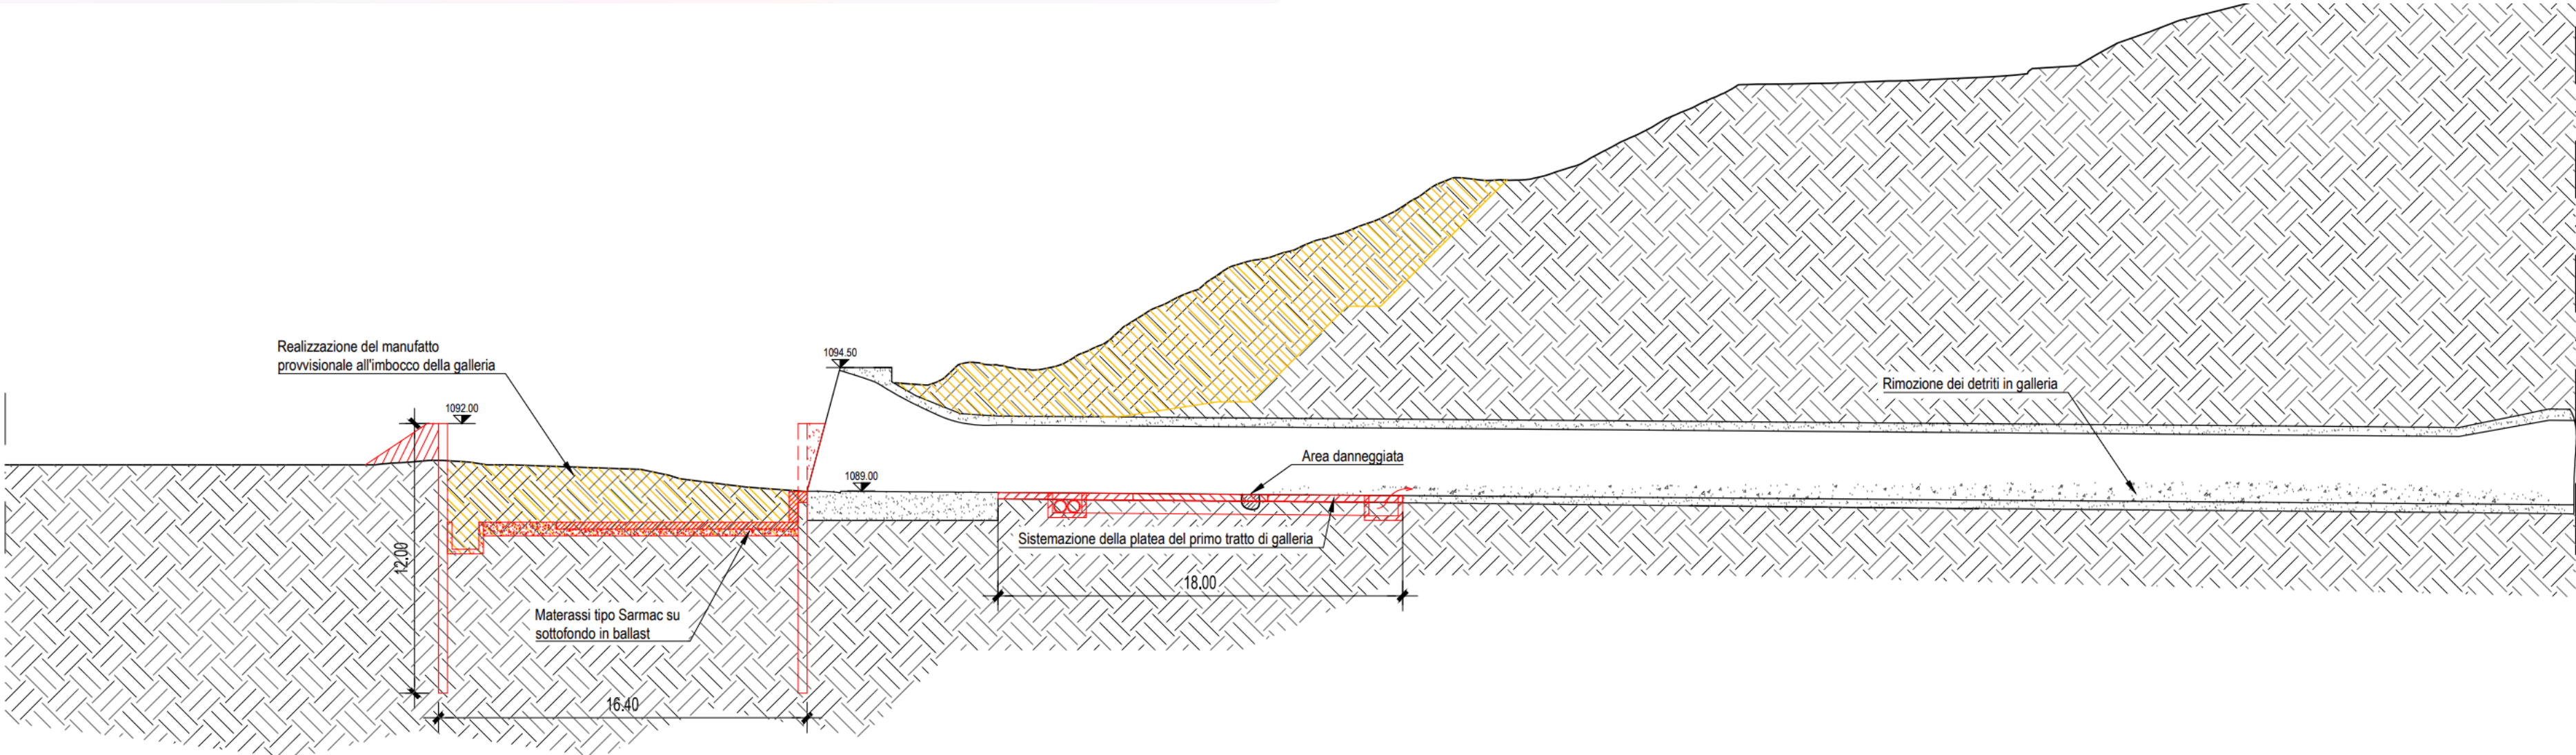
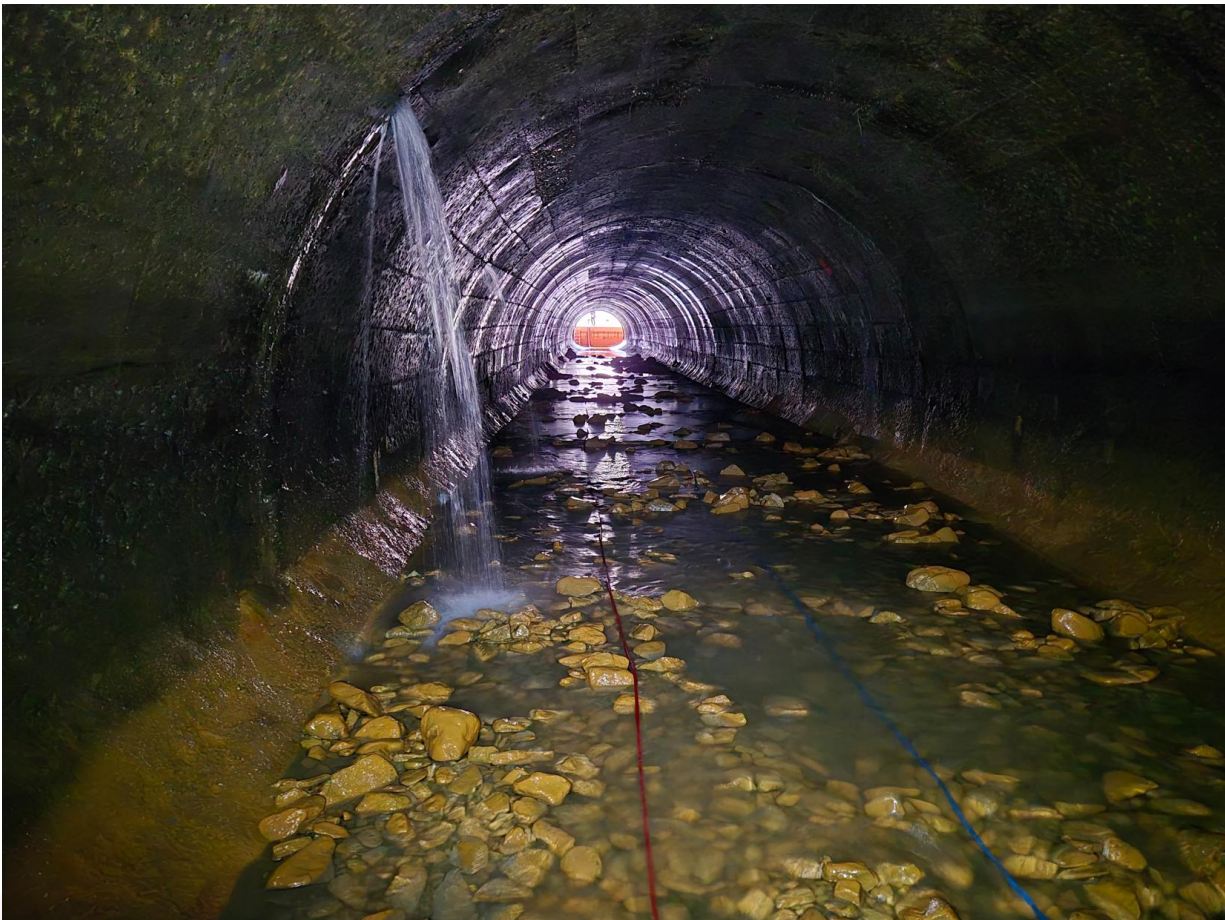
Ispezione della galleria in asciutto

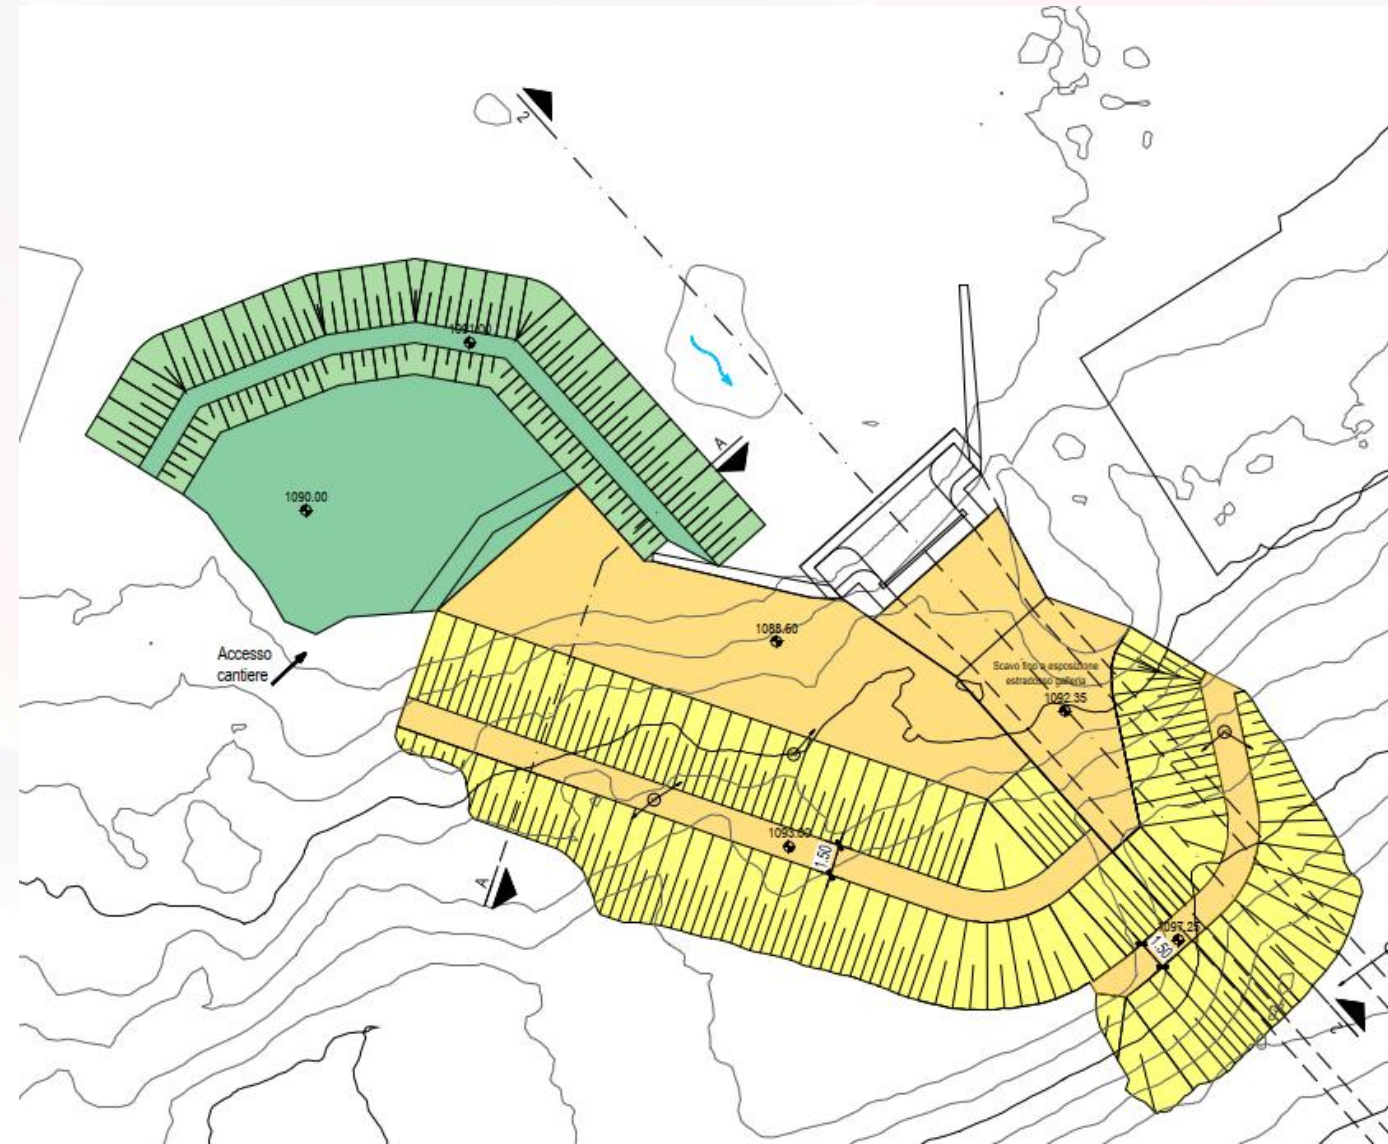
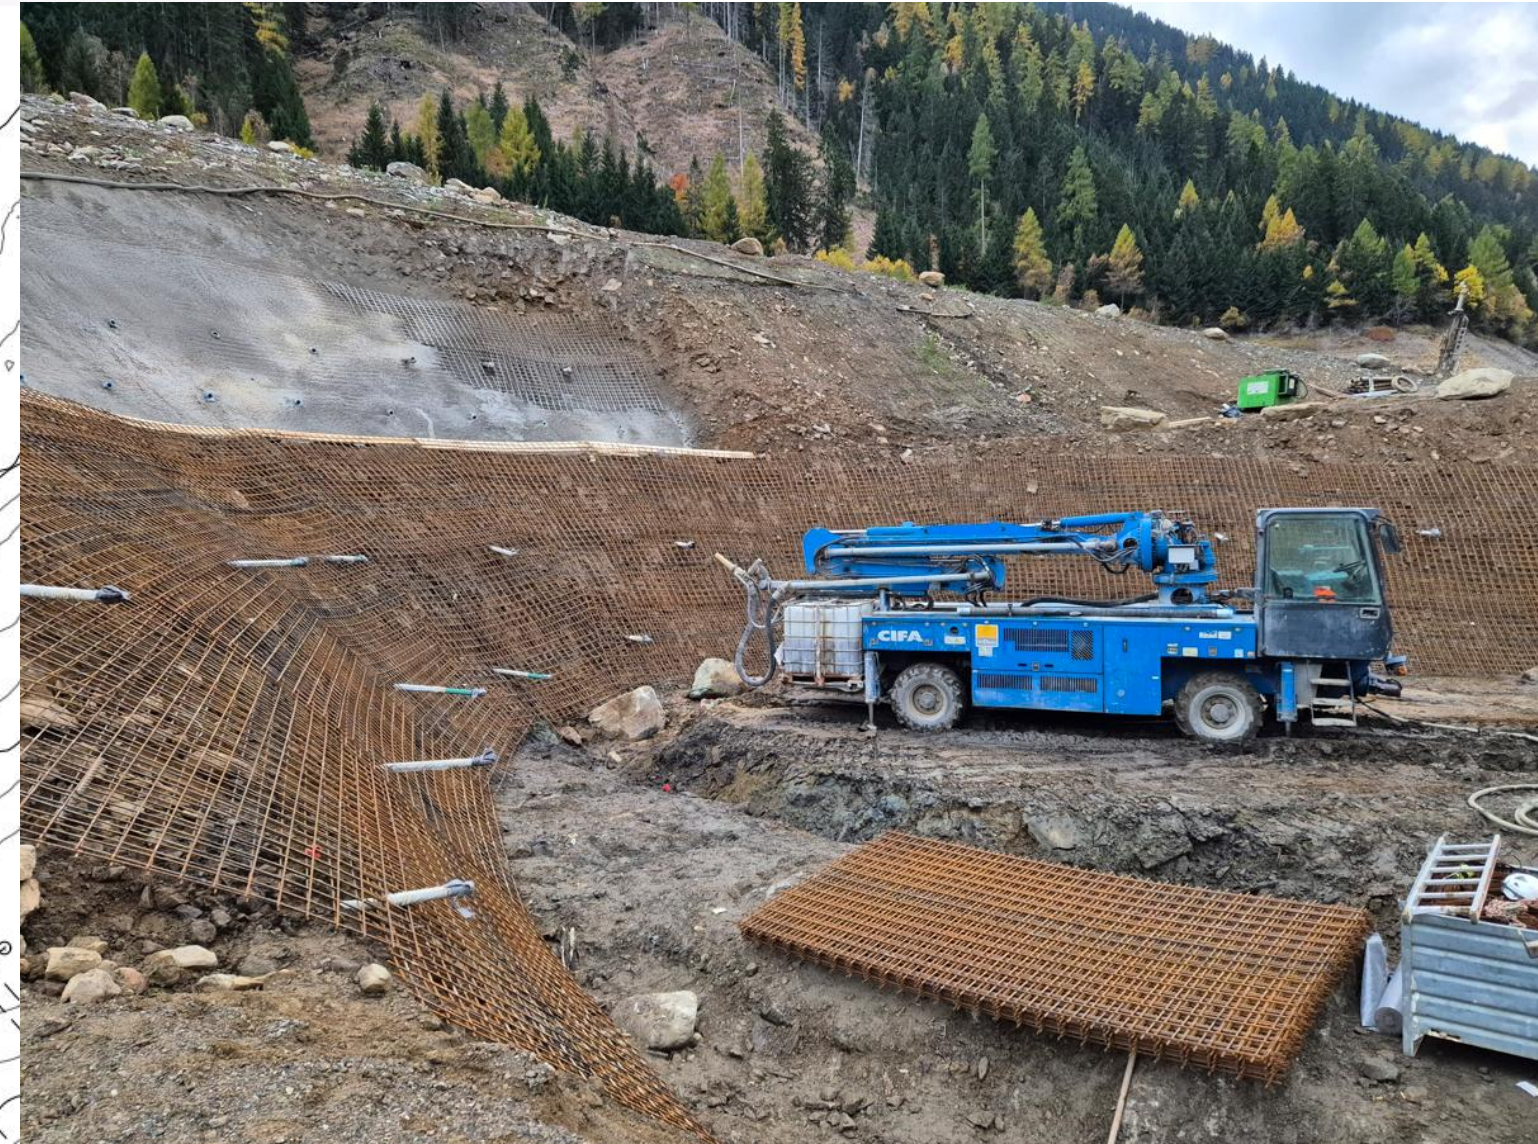
## Consolidamento scarpata

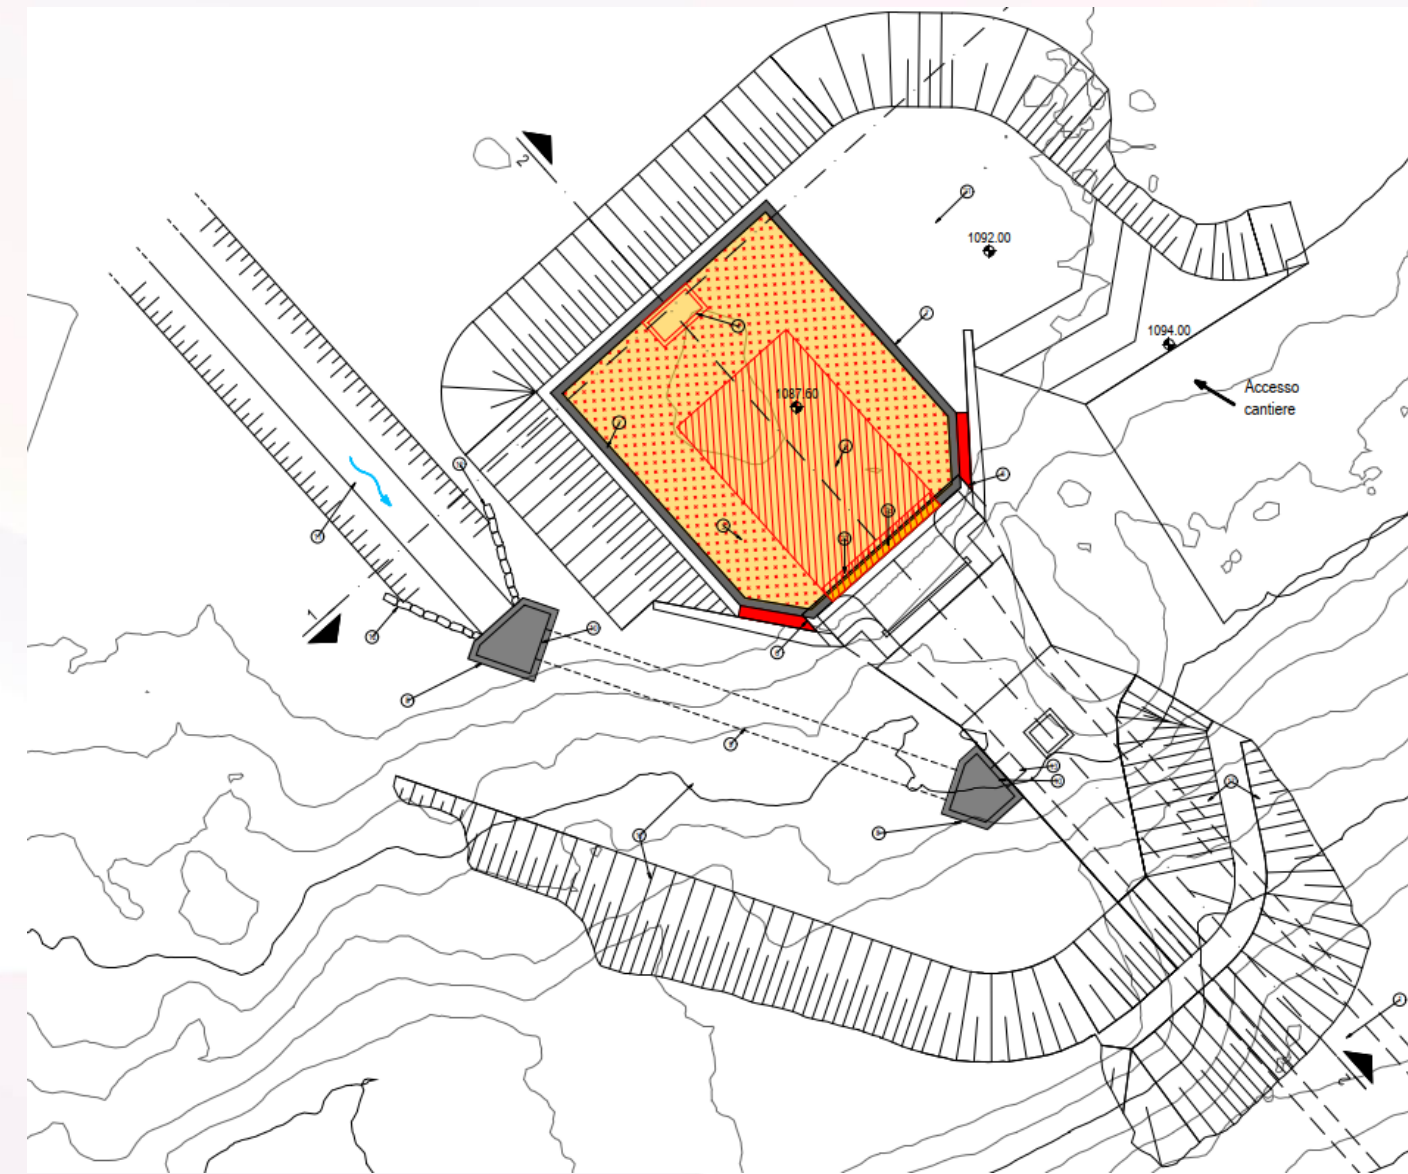
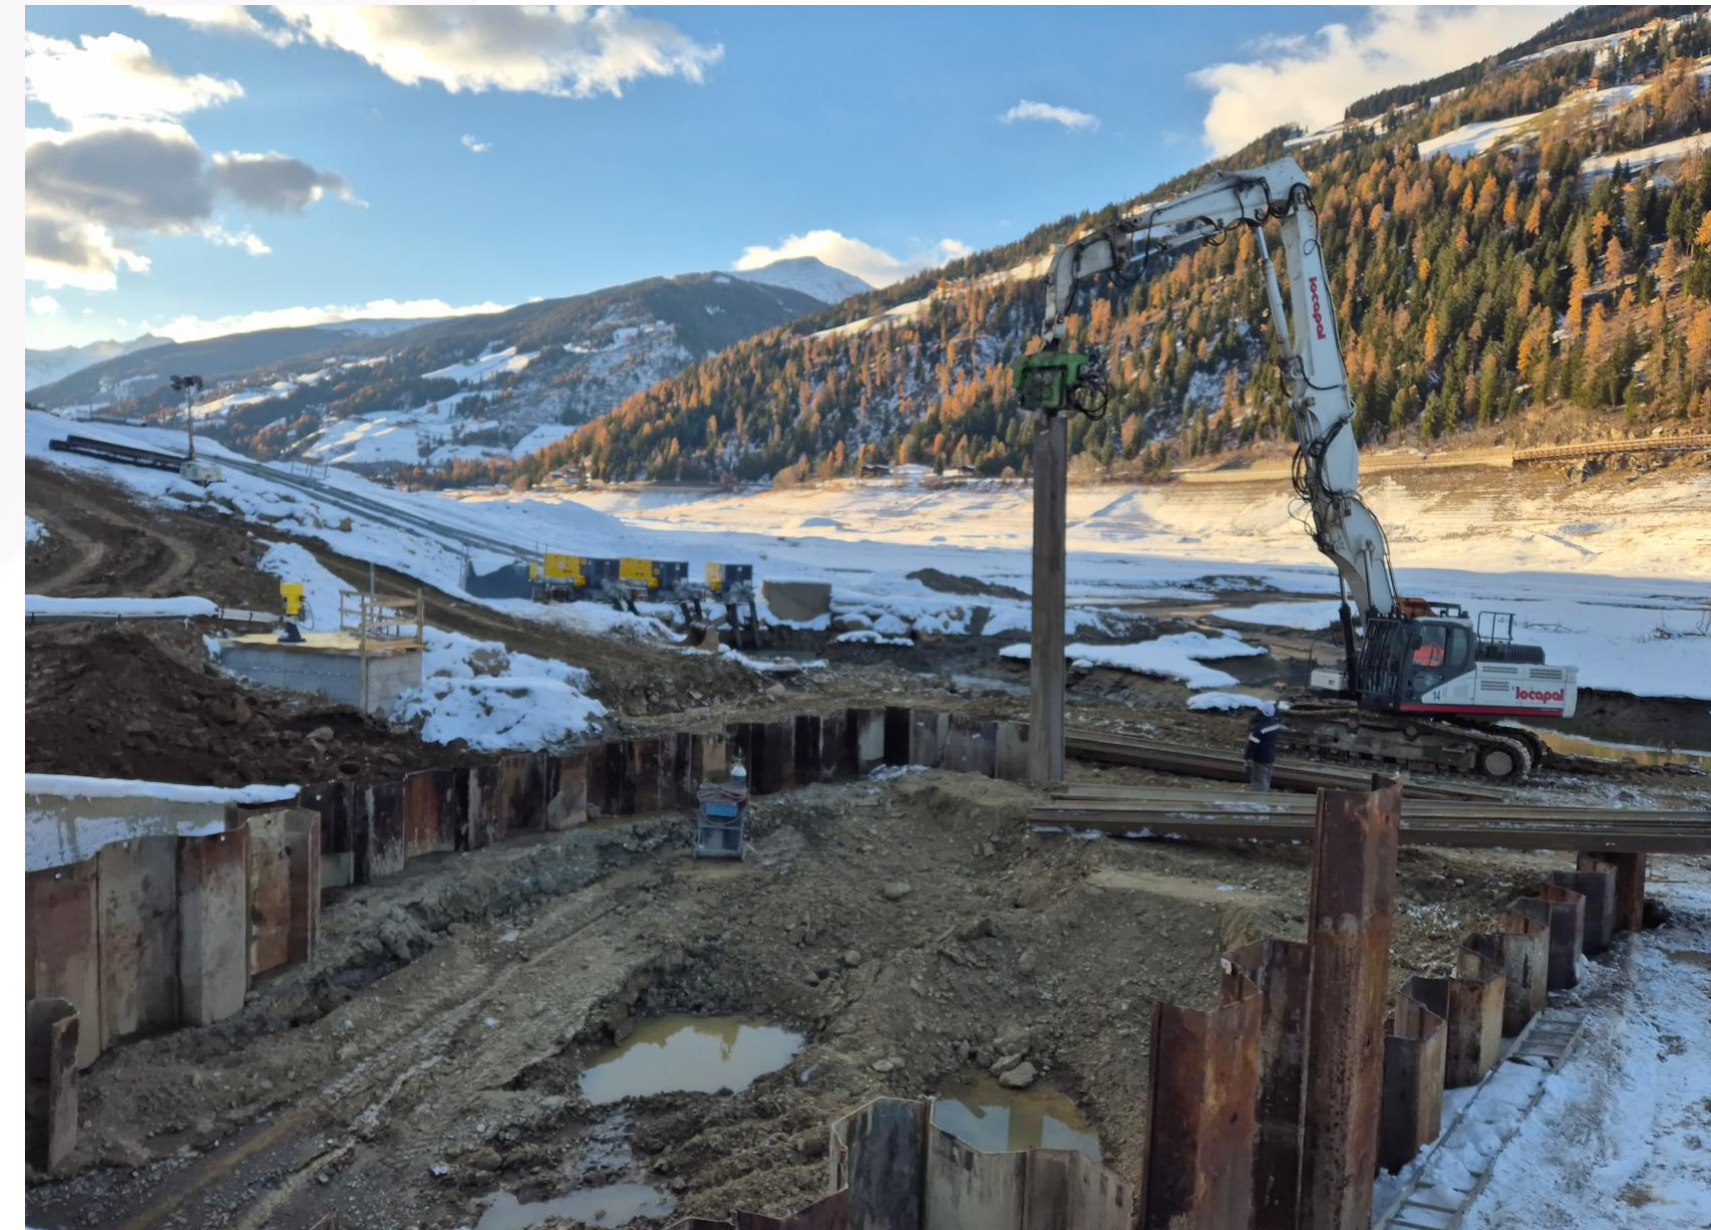
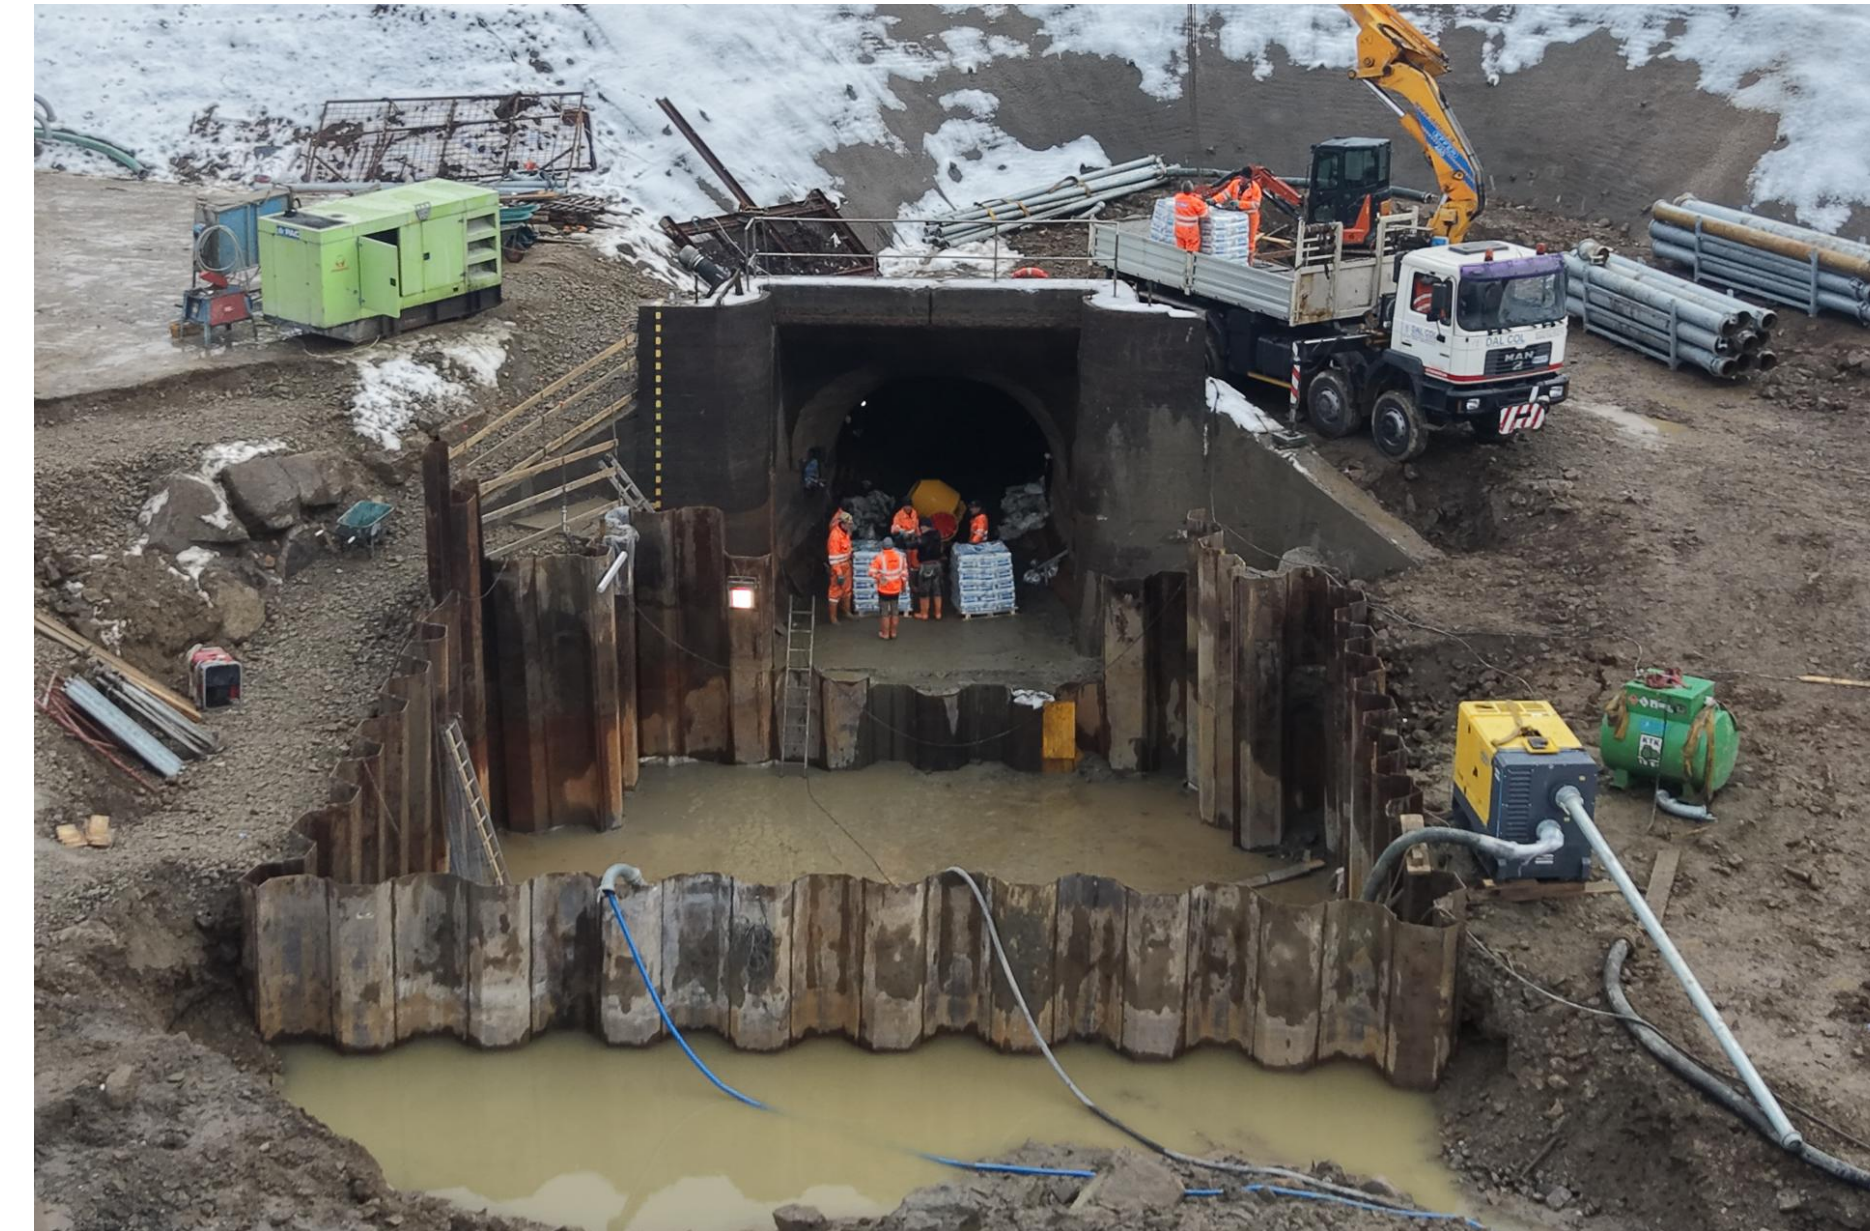
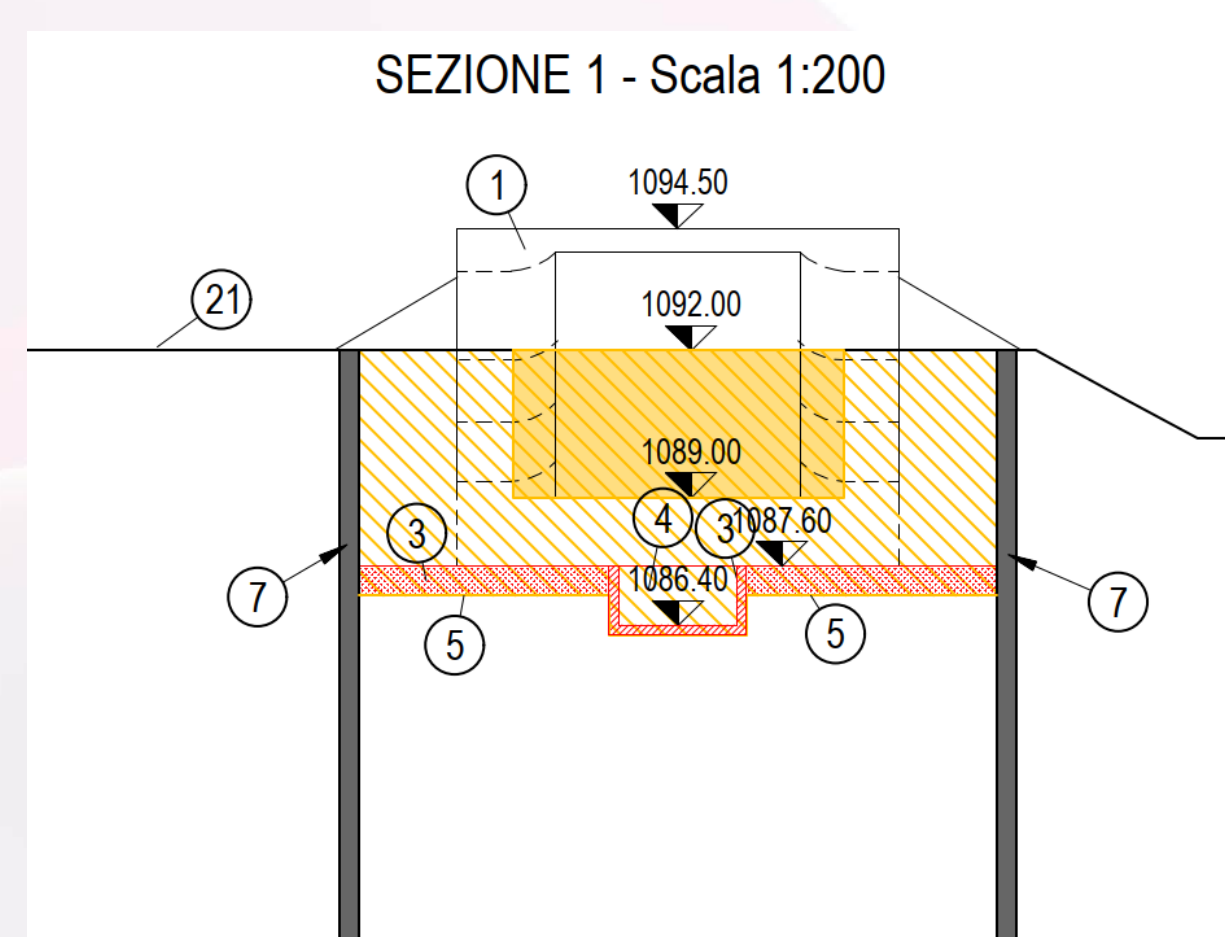
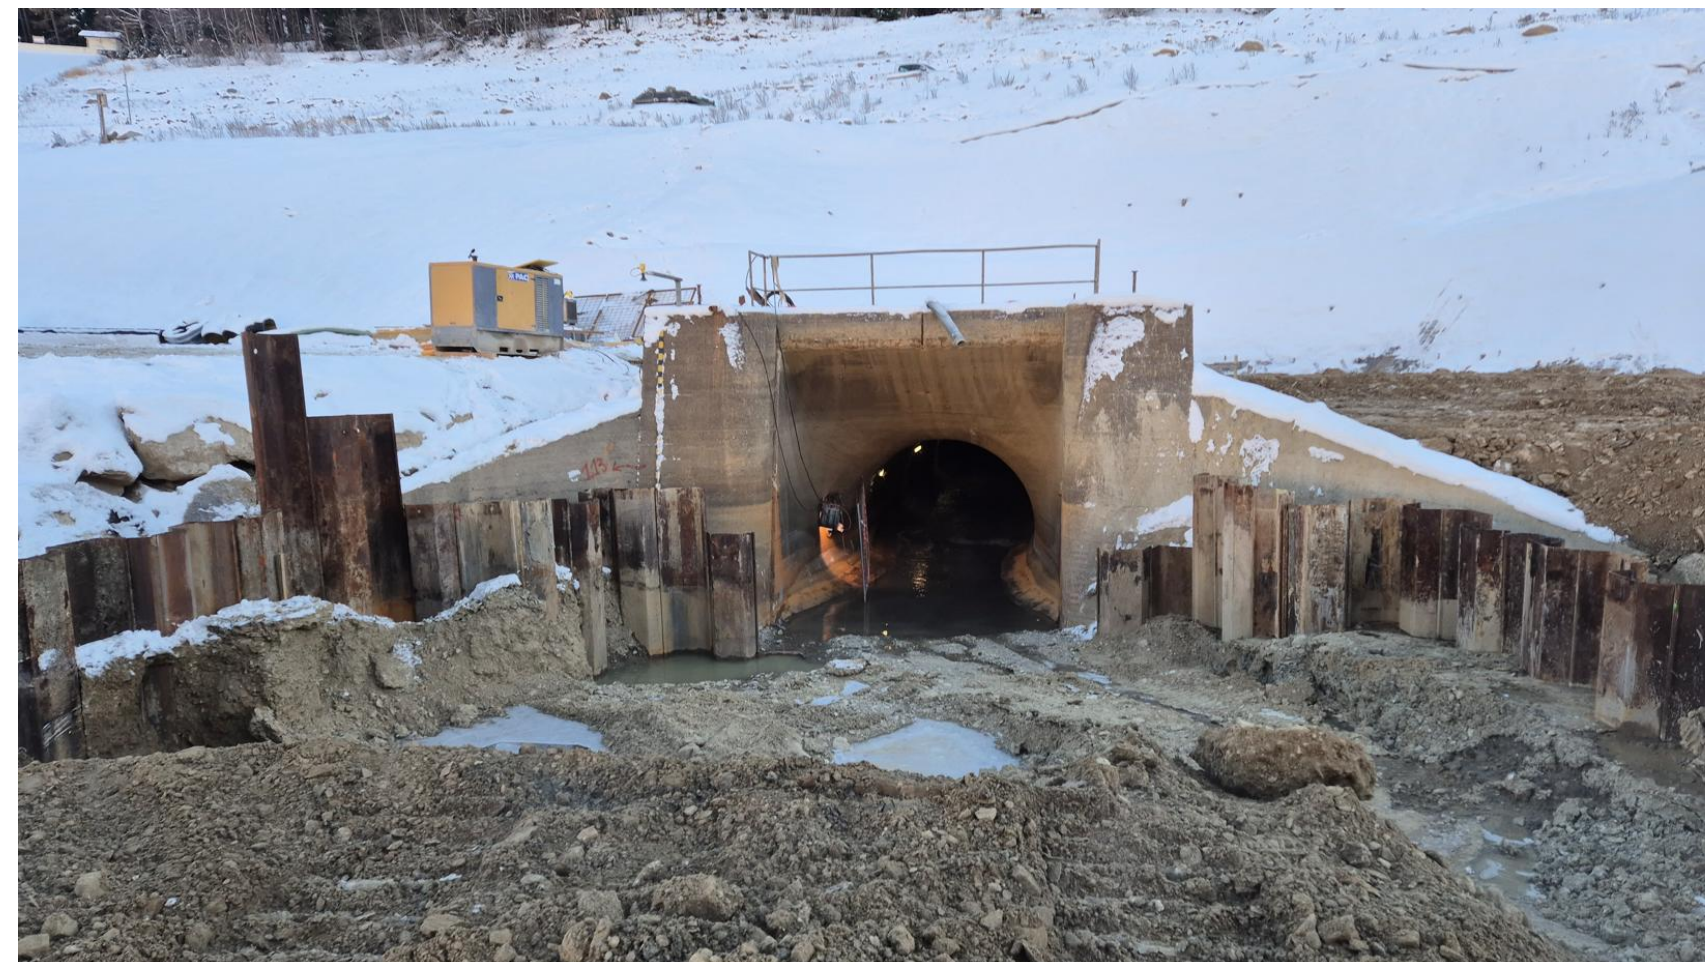
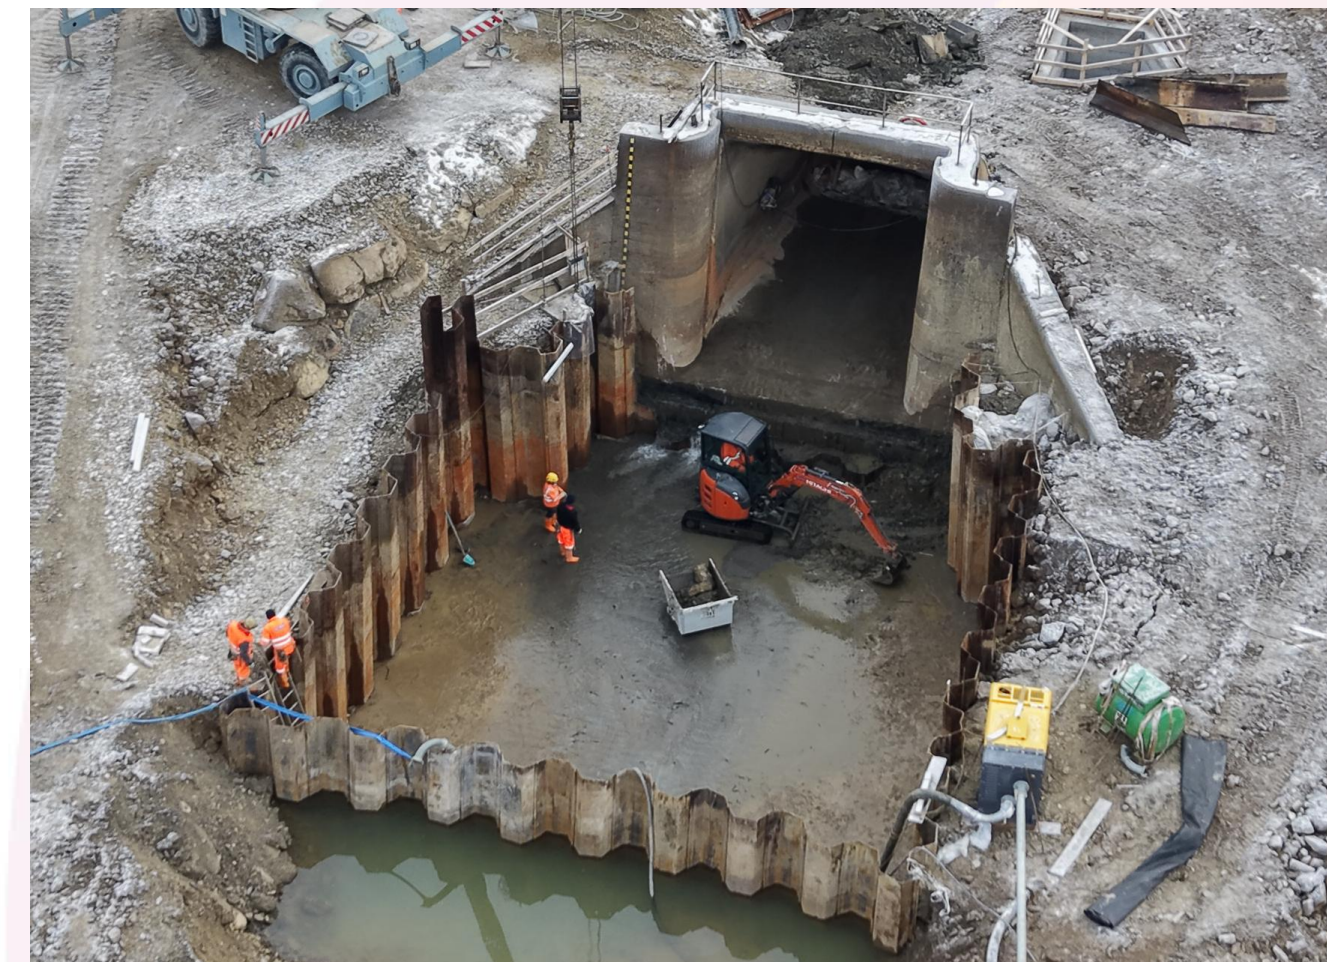
Manufatto provvisorio all'imbocco galleria, canale di bypass, impianto di pompaggio
