Stazione Leopolda - Firenze / 25 - 26 Giugno 2026

## «Il relining della galleria di scarico della diga di Zoccolo»

**Roberto Bertero**  
Chief Operating Officer

# Il relining della galleria di scarico della diga di Zoccolo

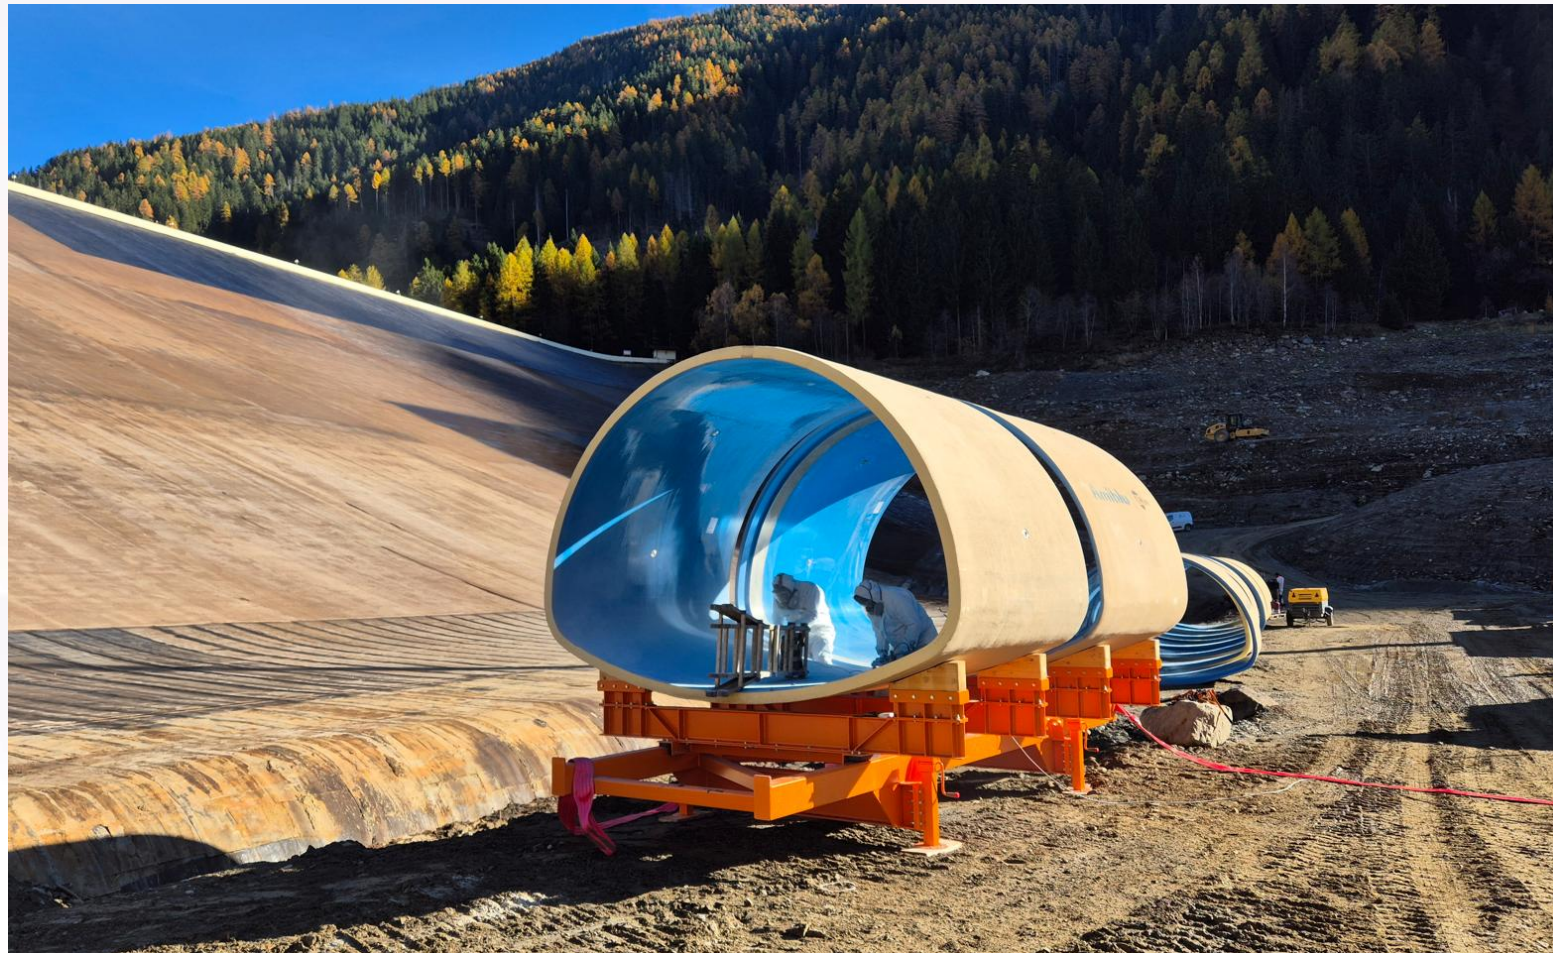
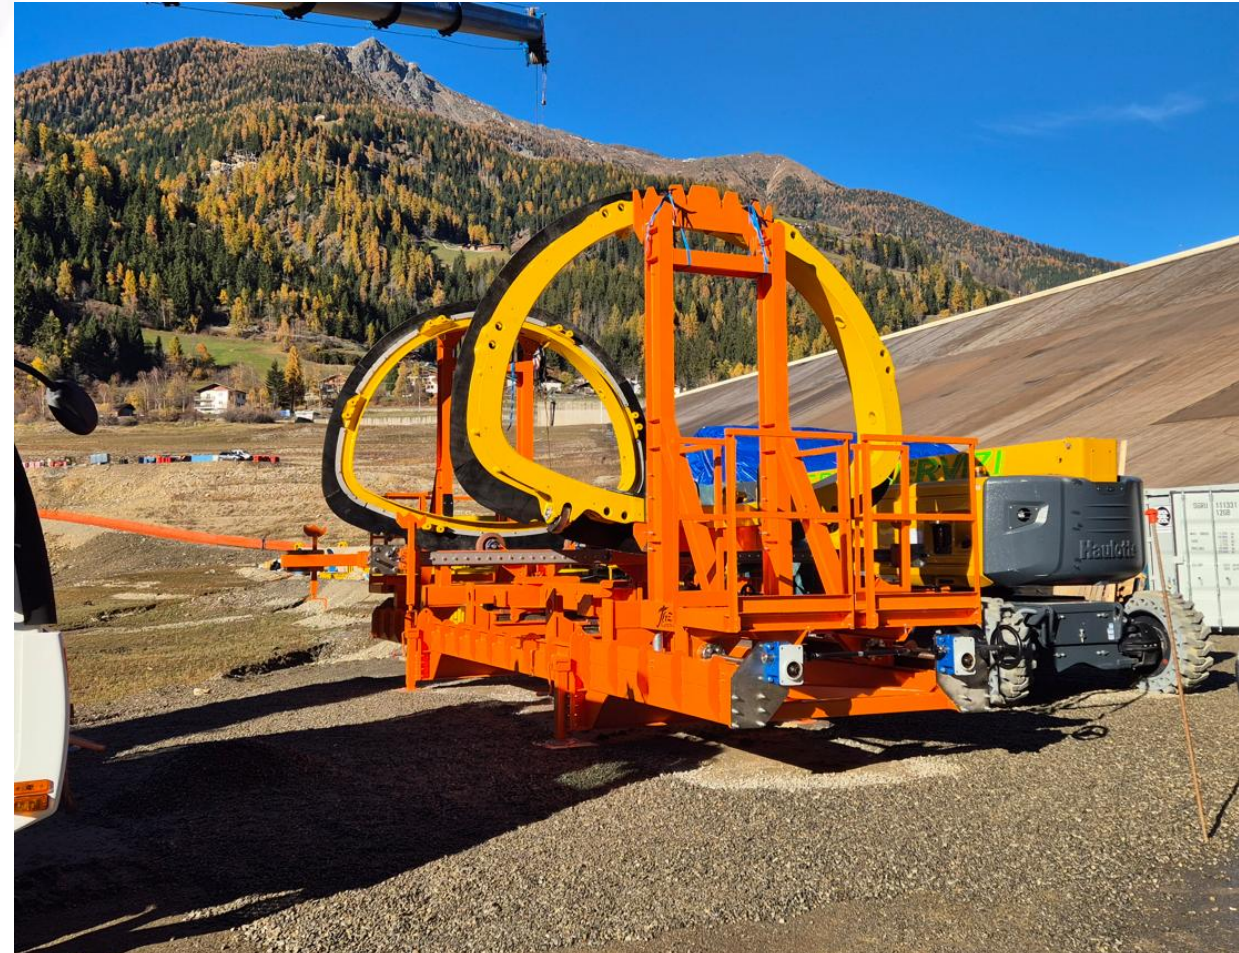
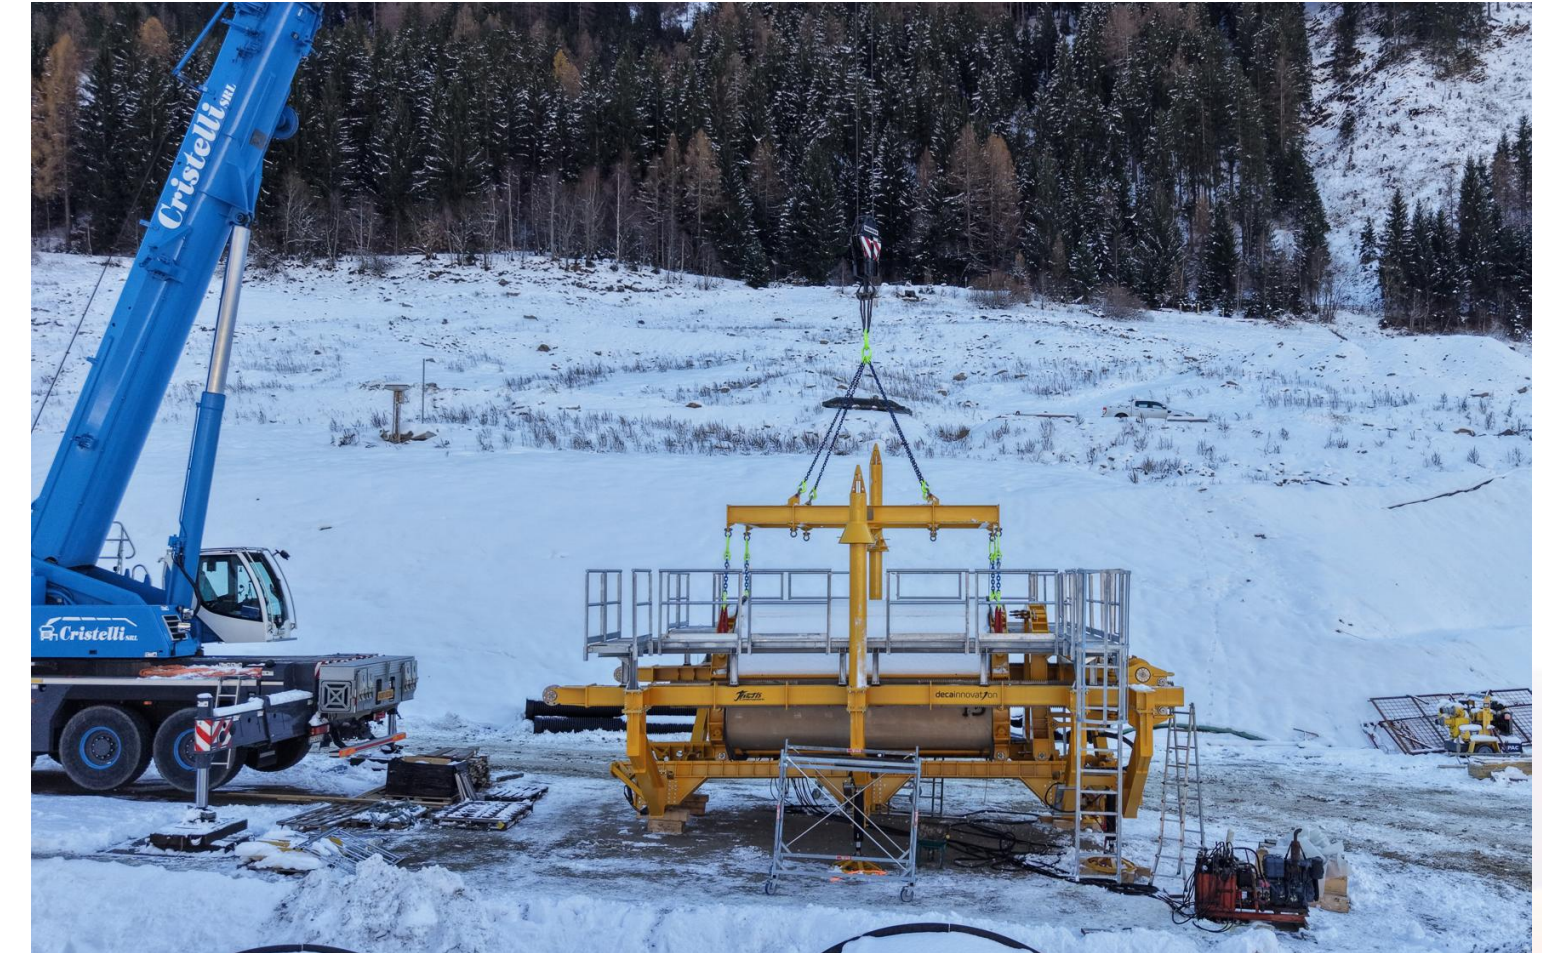
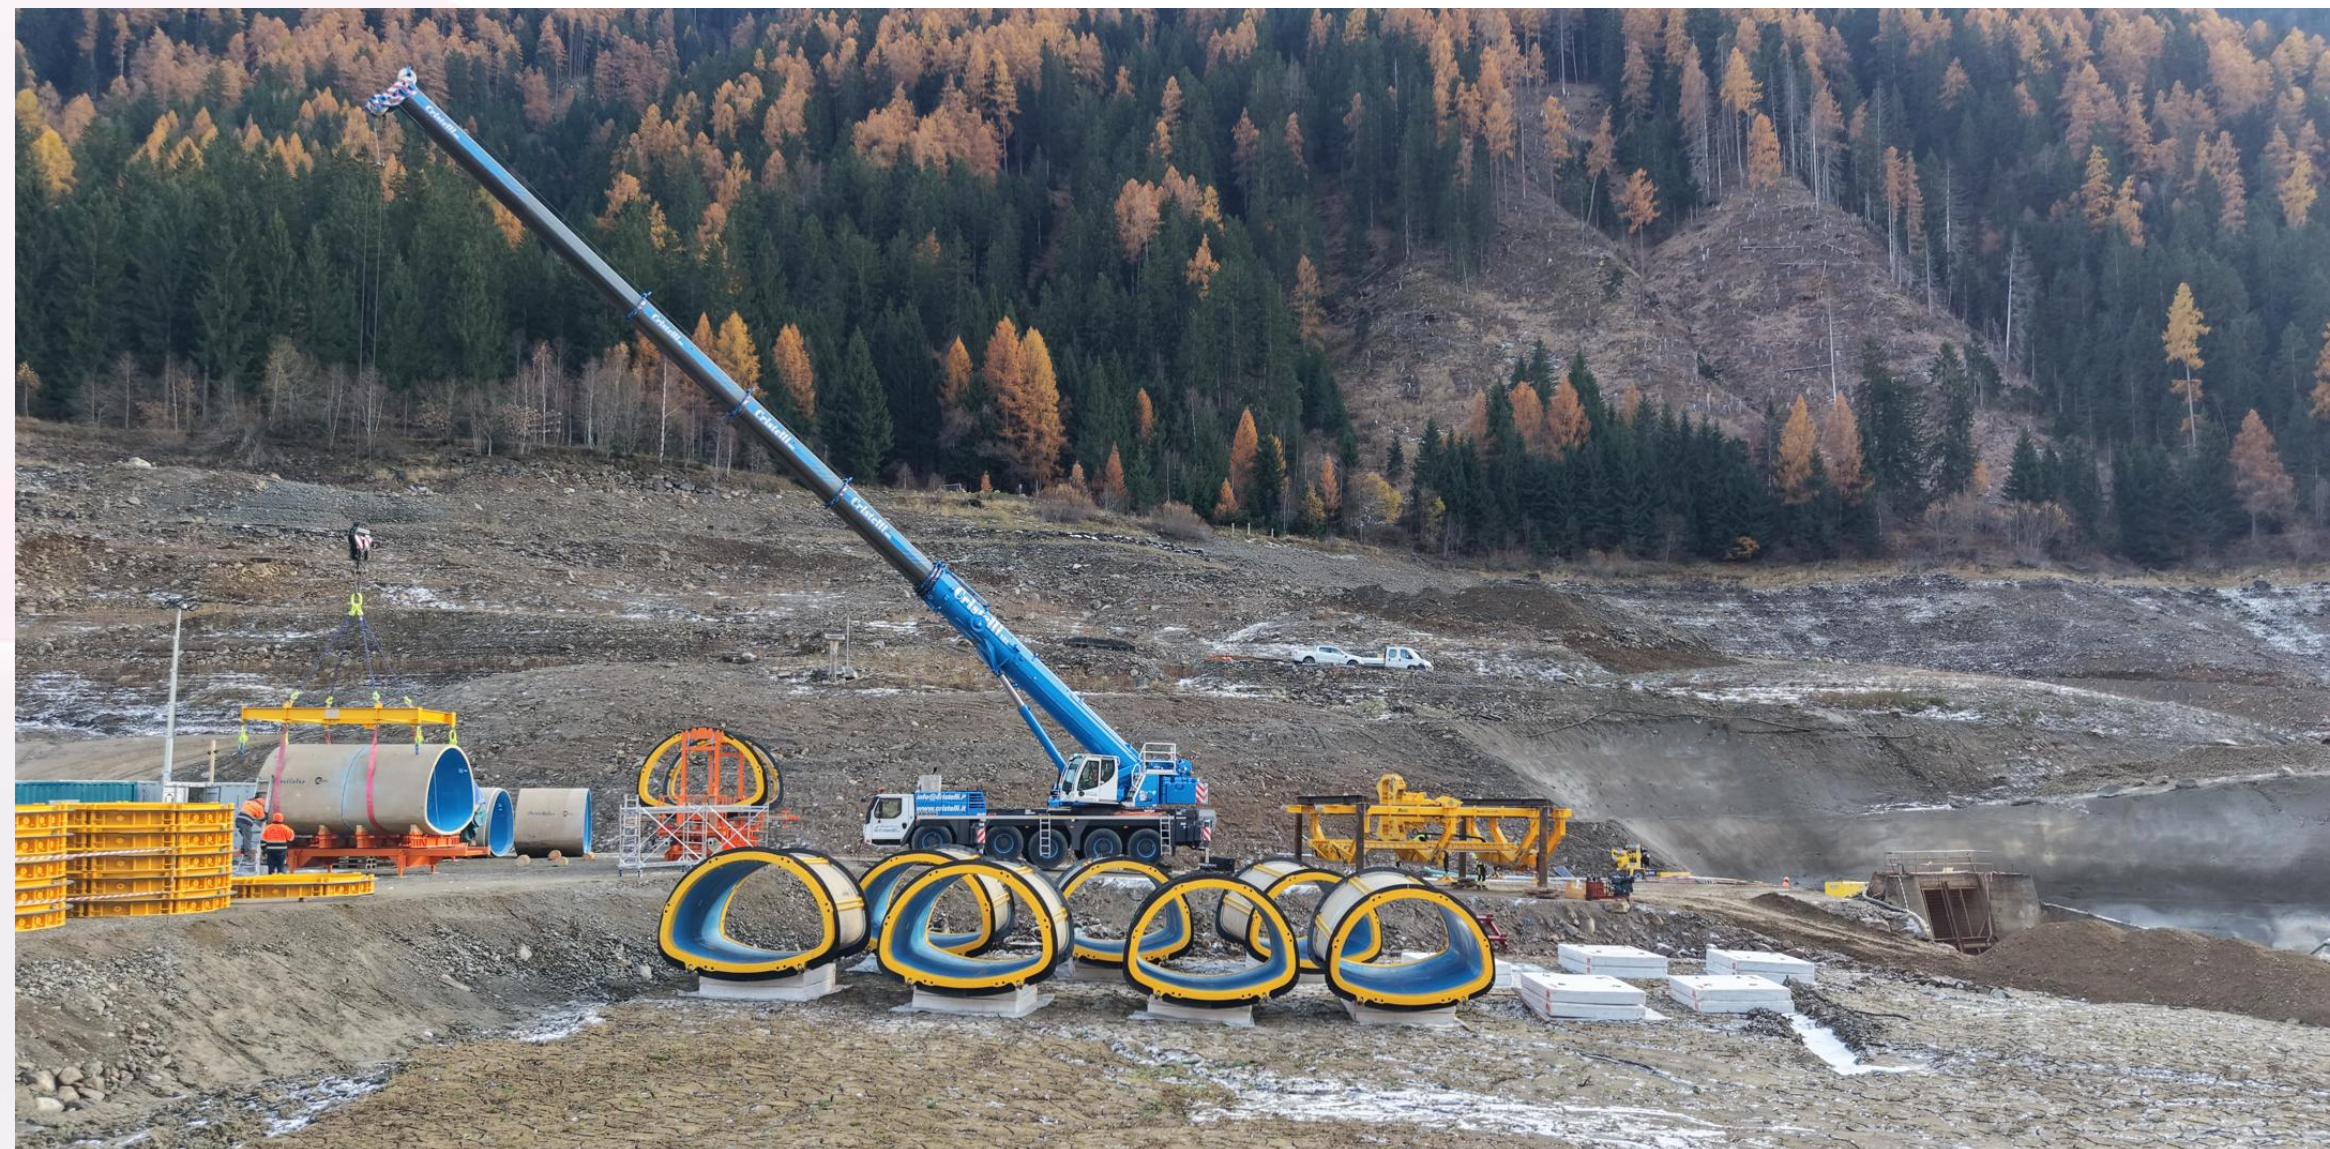
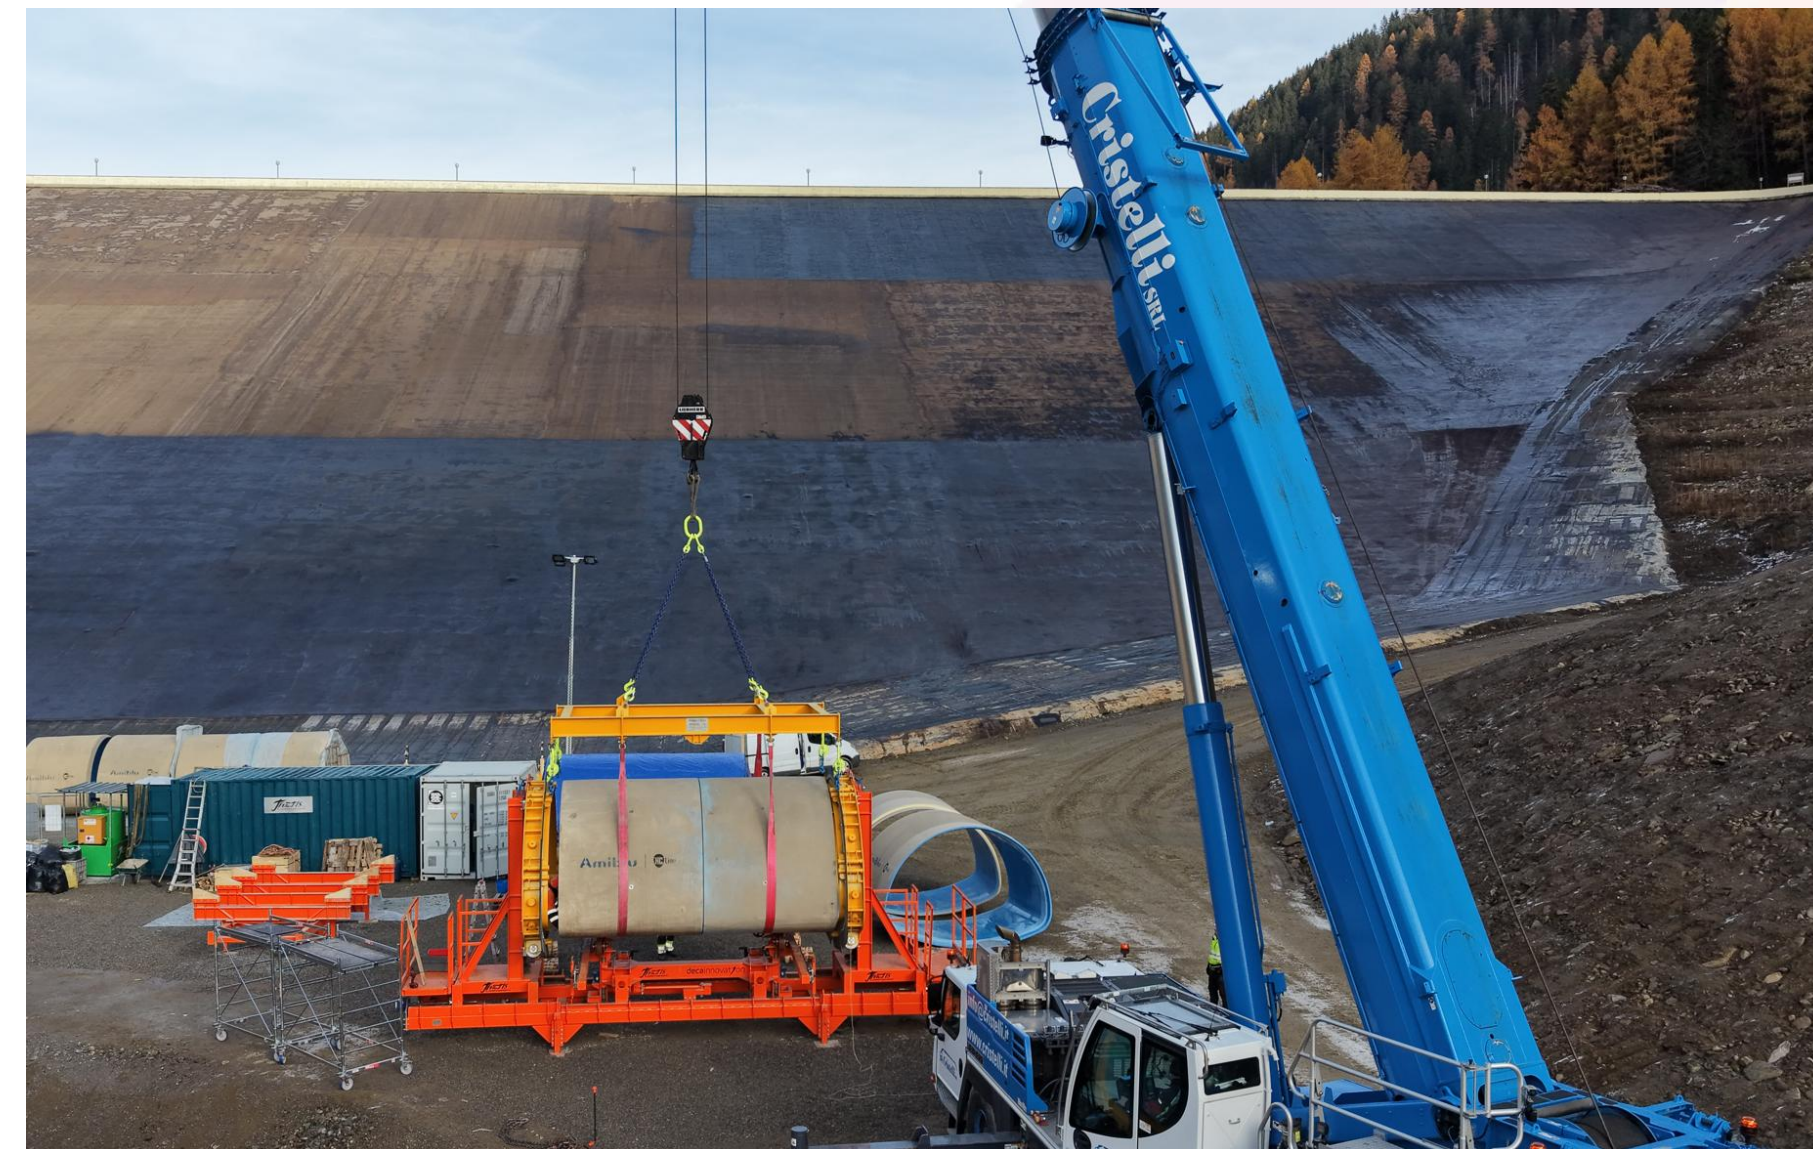
## Assemblaggio dei conci in PRFV con le corniere in acciaio

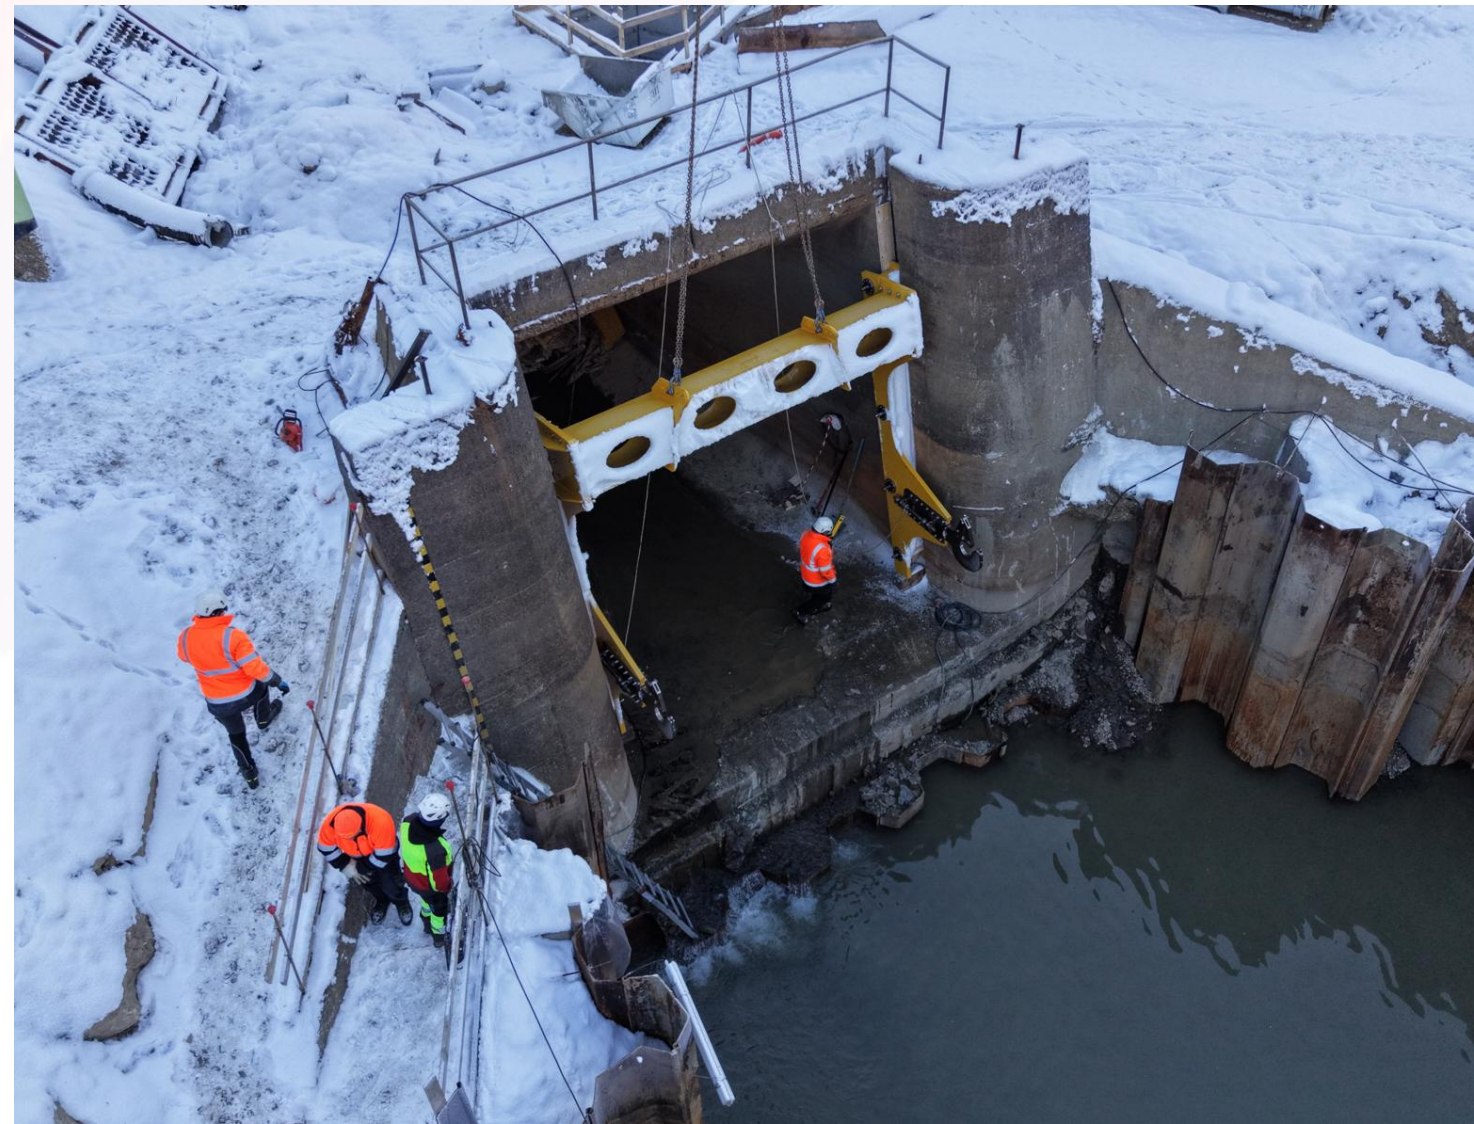
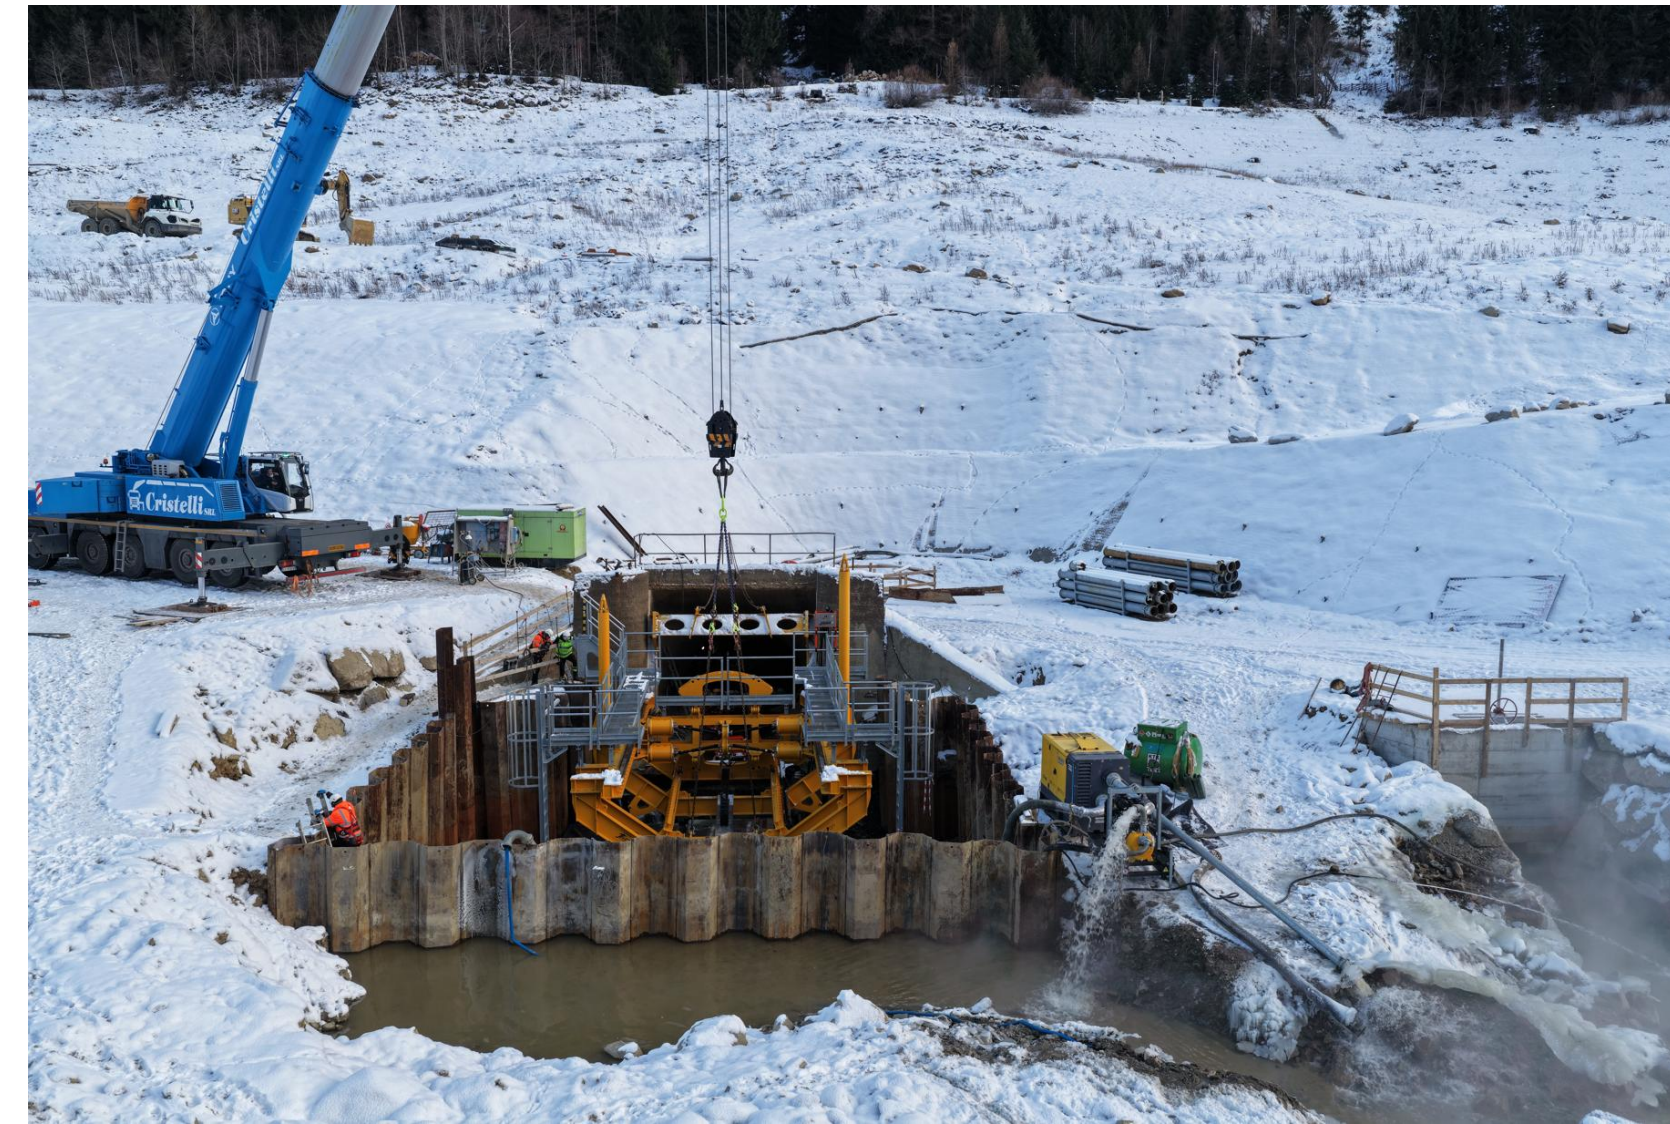
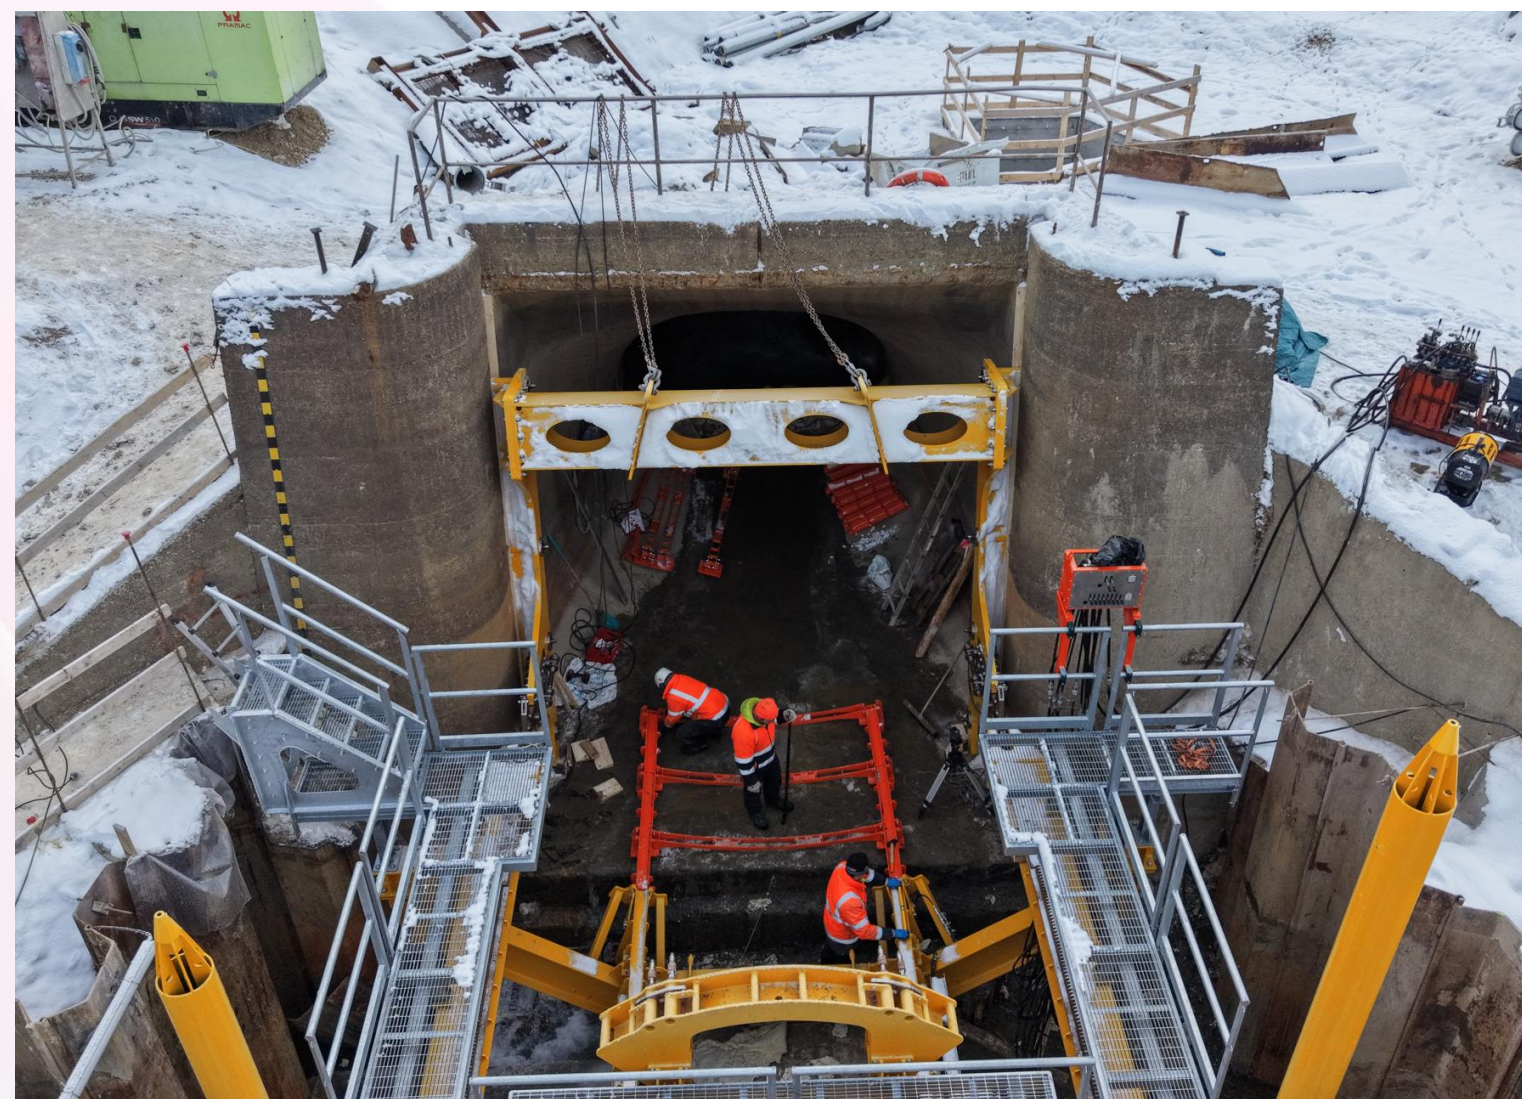
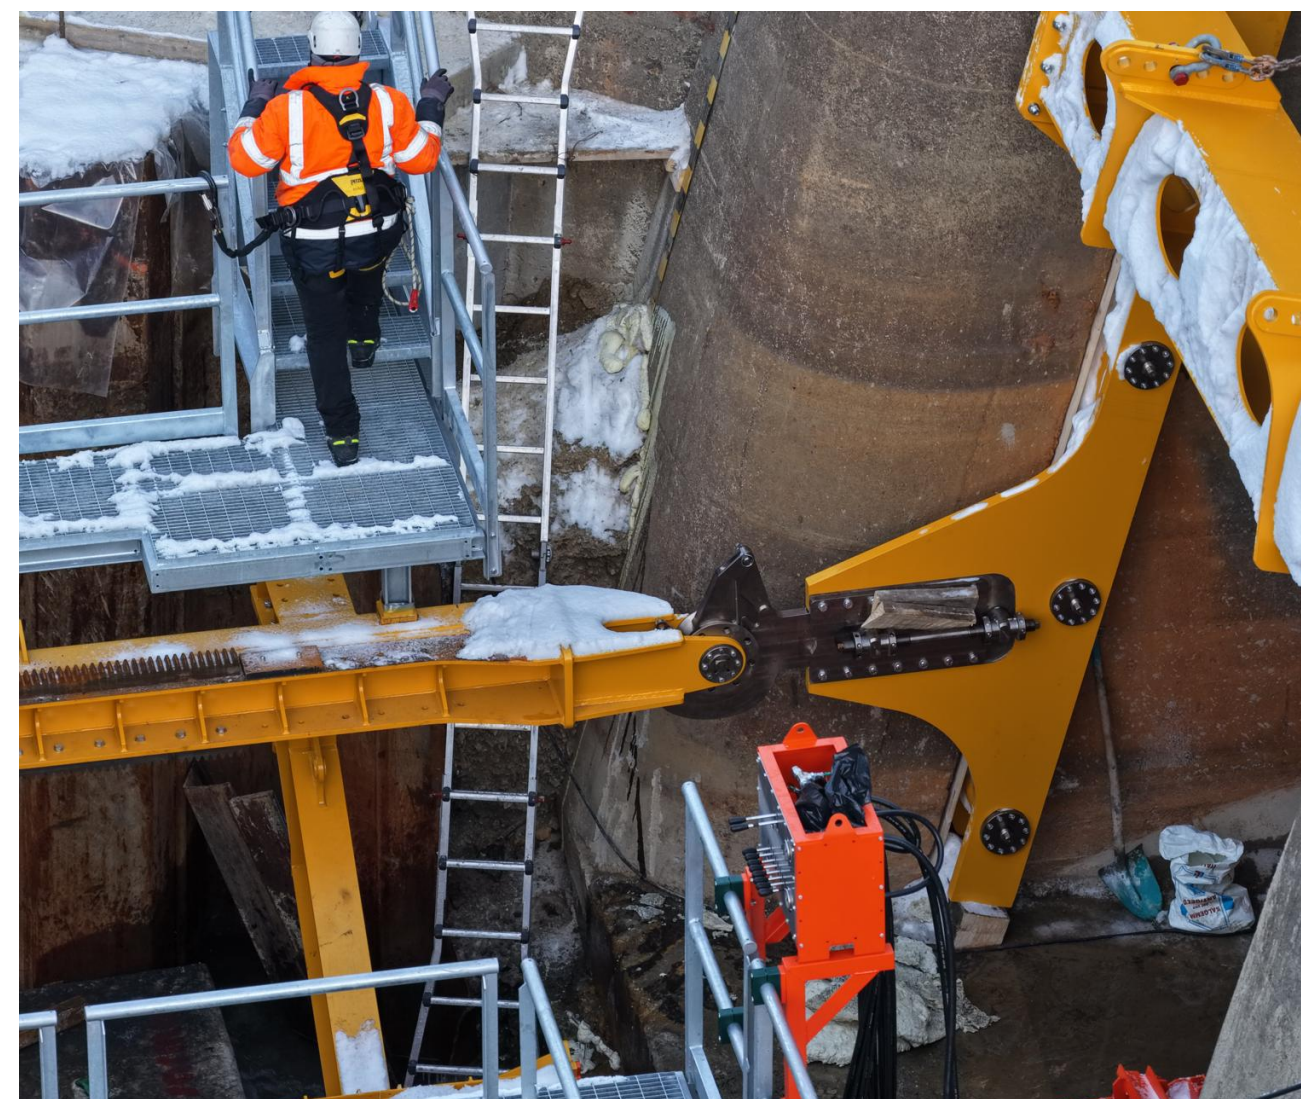
Assemblaggio e posa della macchina di spinta delle virole di fronte all'imbocco della galleria

- Temperature rigide

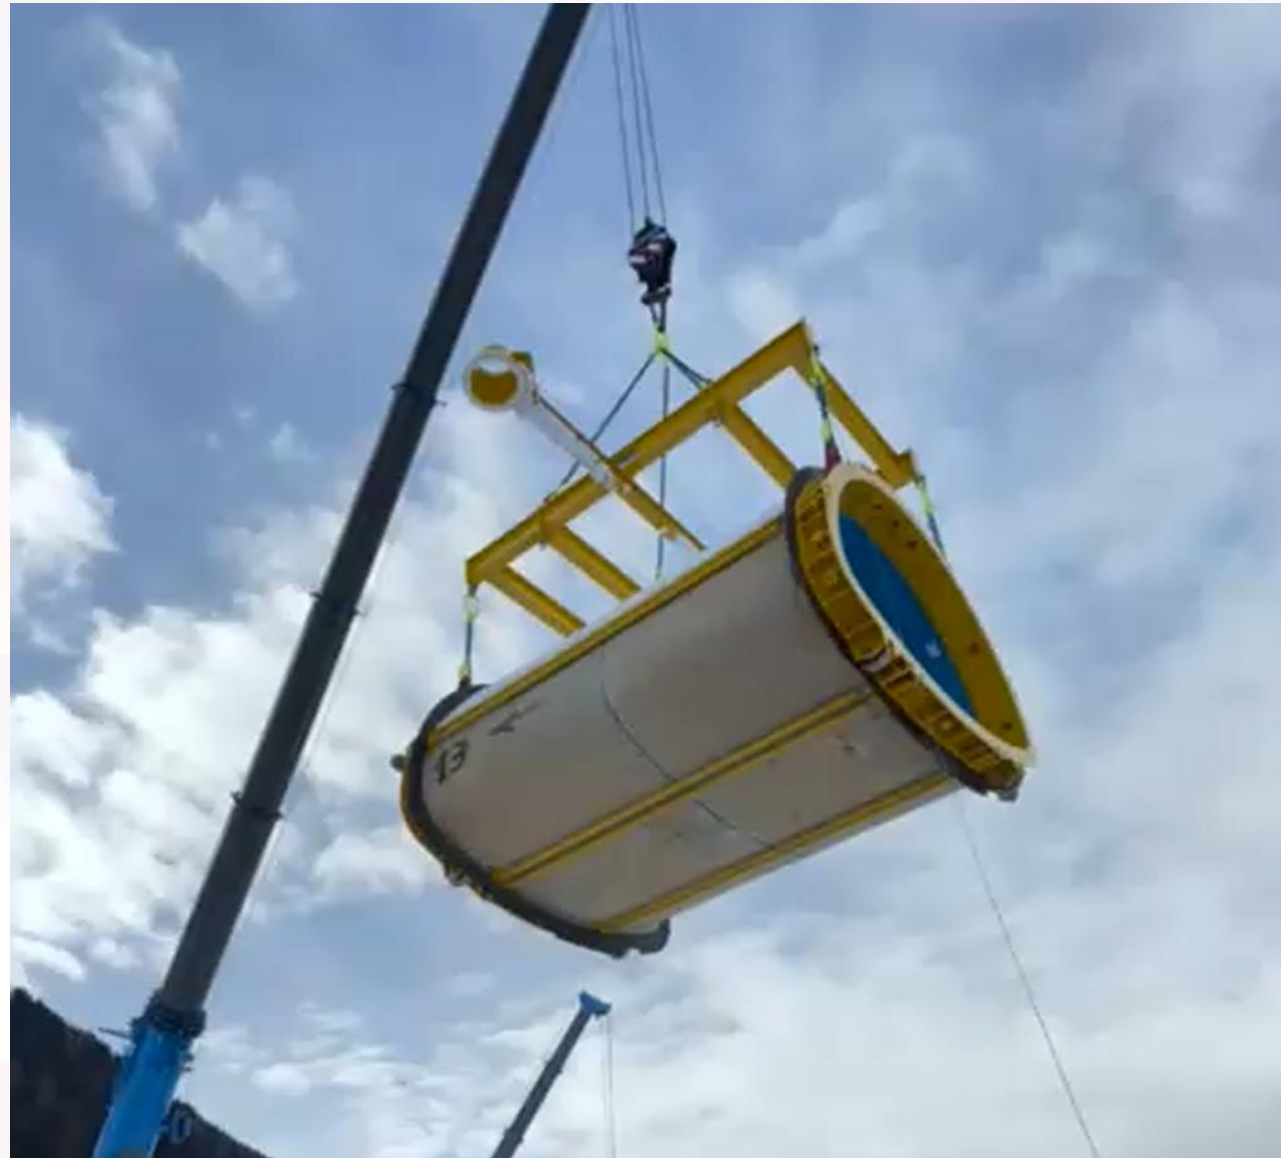
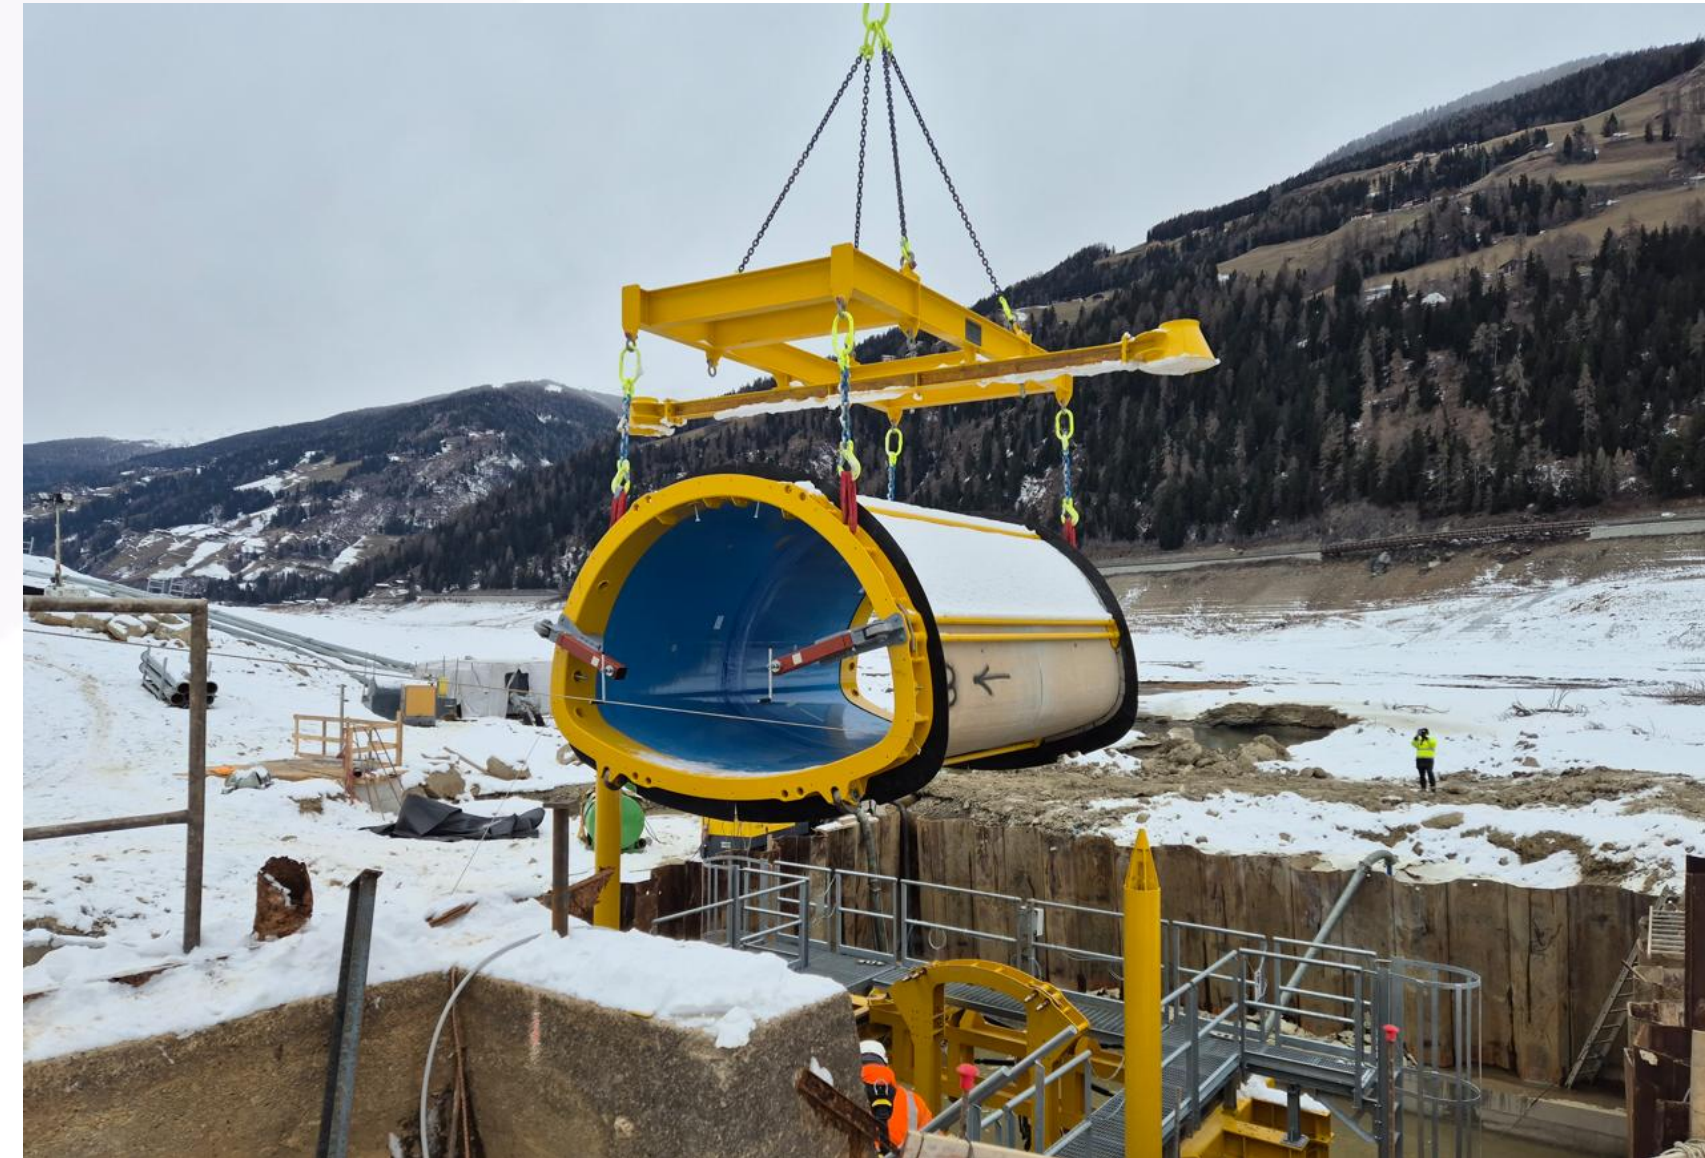
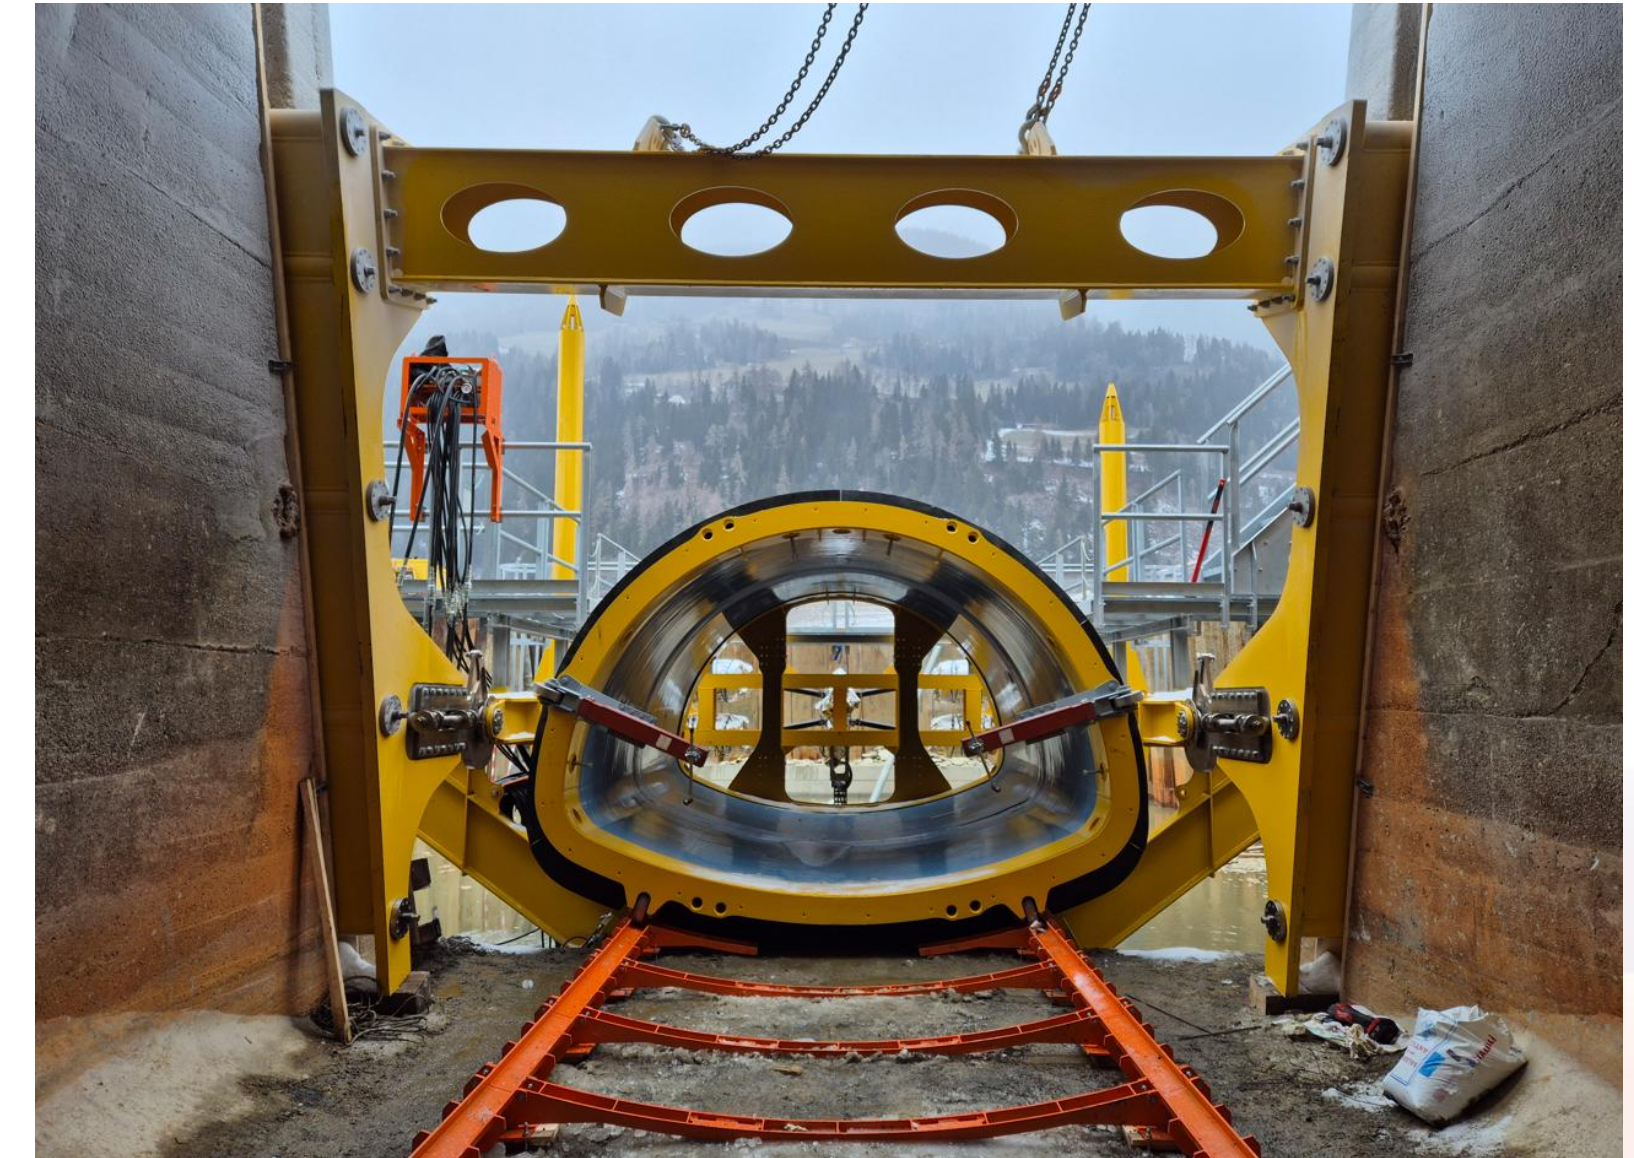
Posizionamento prima virola 8 gennaio 2026

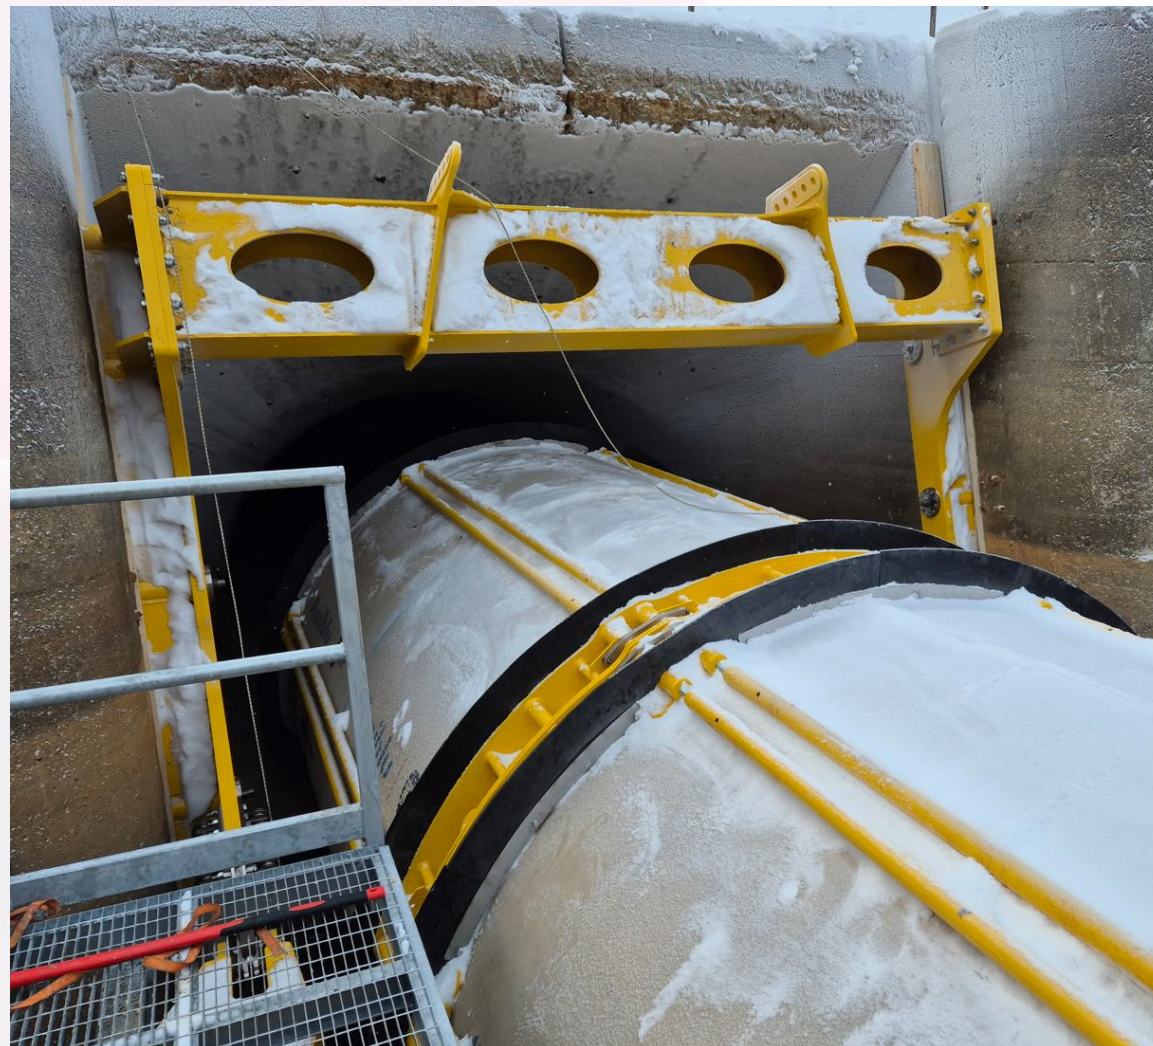
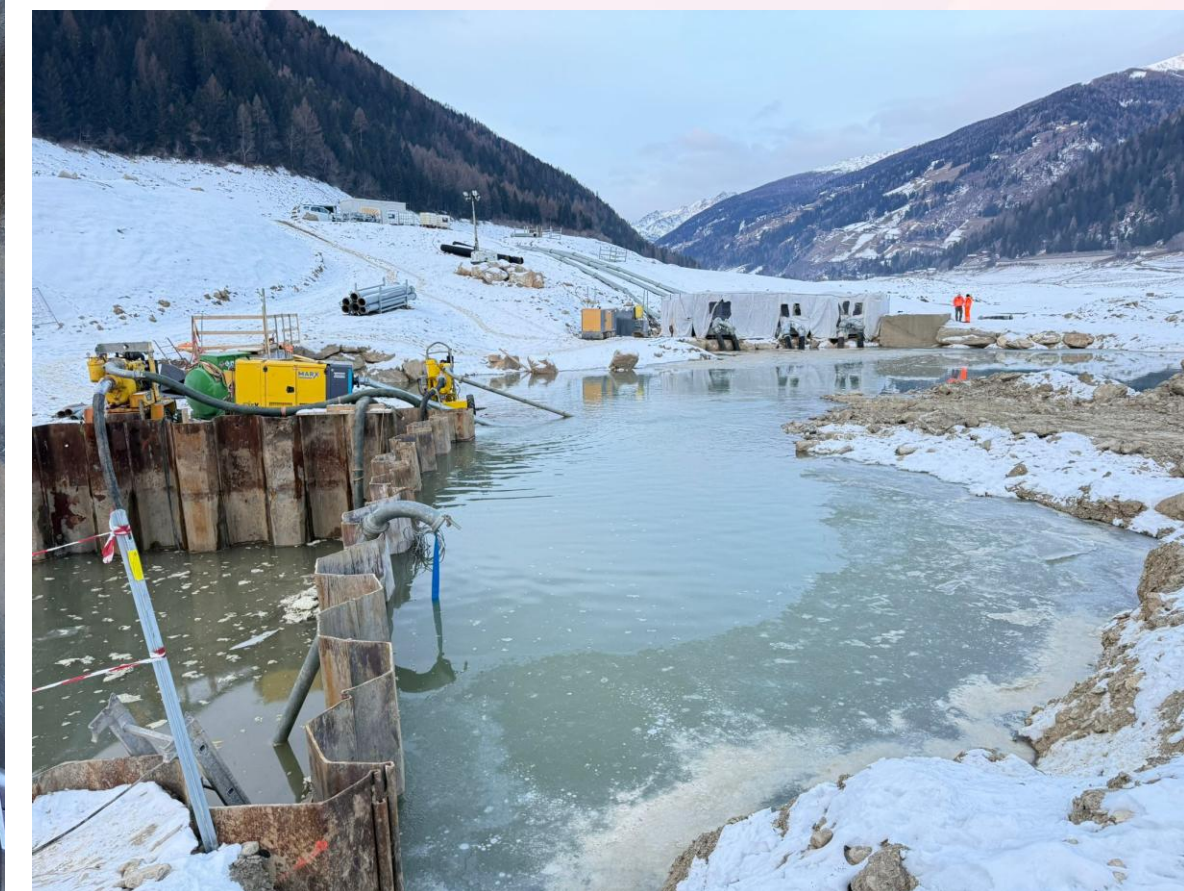
Posizionamento virole successive

Difficoltà riscontrate:  
• Allagamenti
