Stazione Leopolda - Firenze / 25 - 26 Giugno 2026

## «Il relining della galleria di scarico della diga di Zoccolo»

**Roberto Bertero**  
Chief Operating Officer

# Il relining della galleria di scarico della diga di Zoccolo

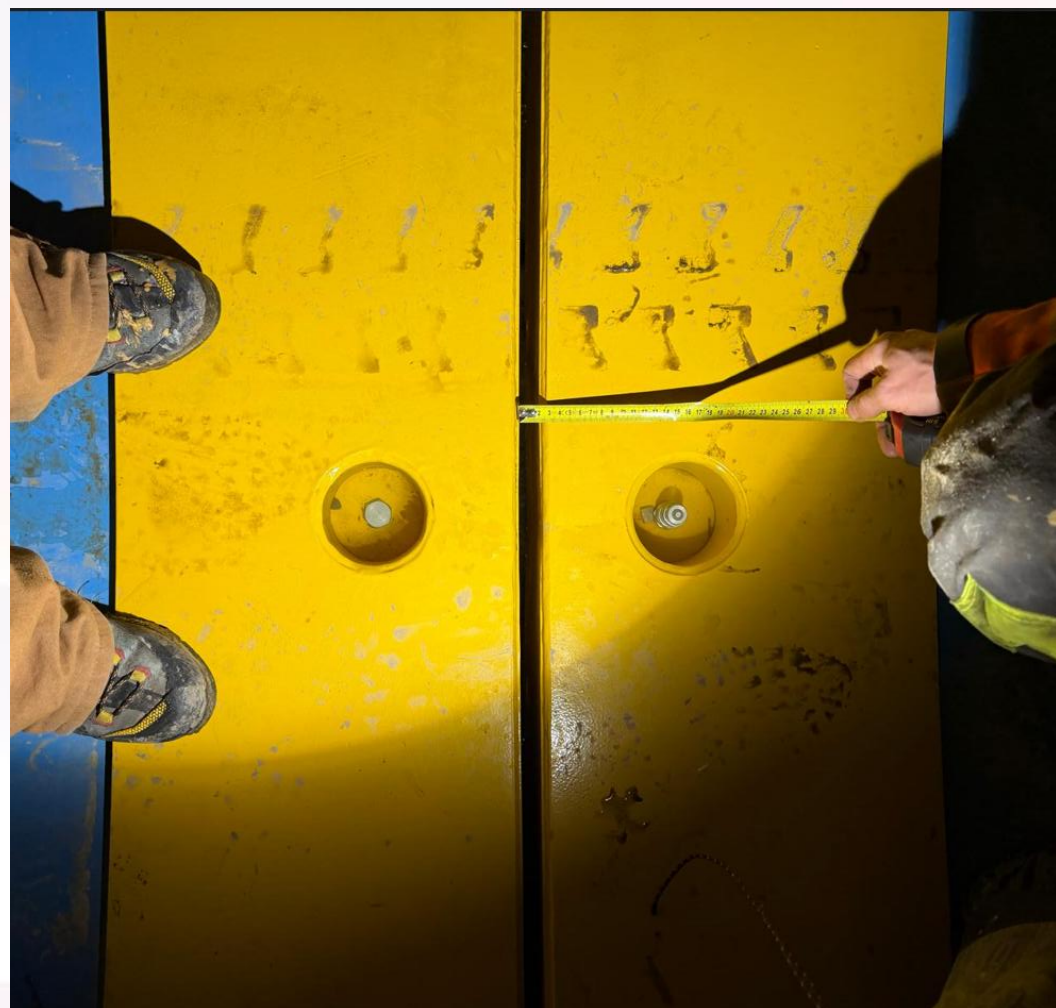
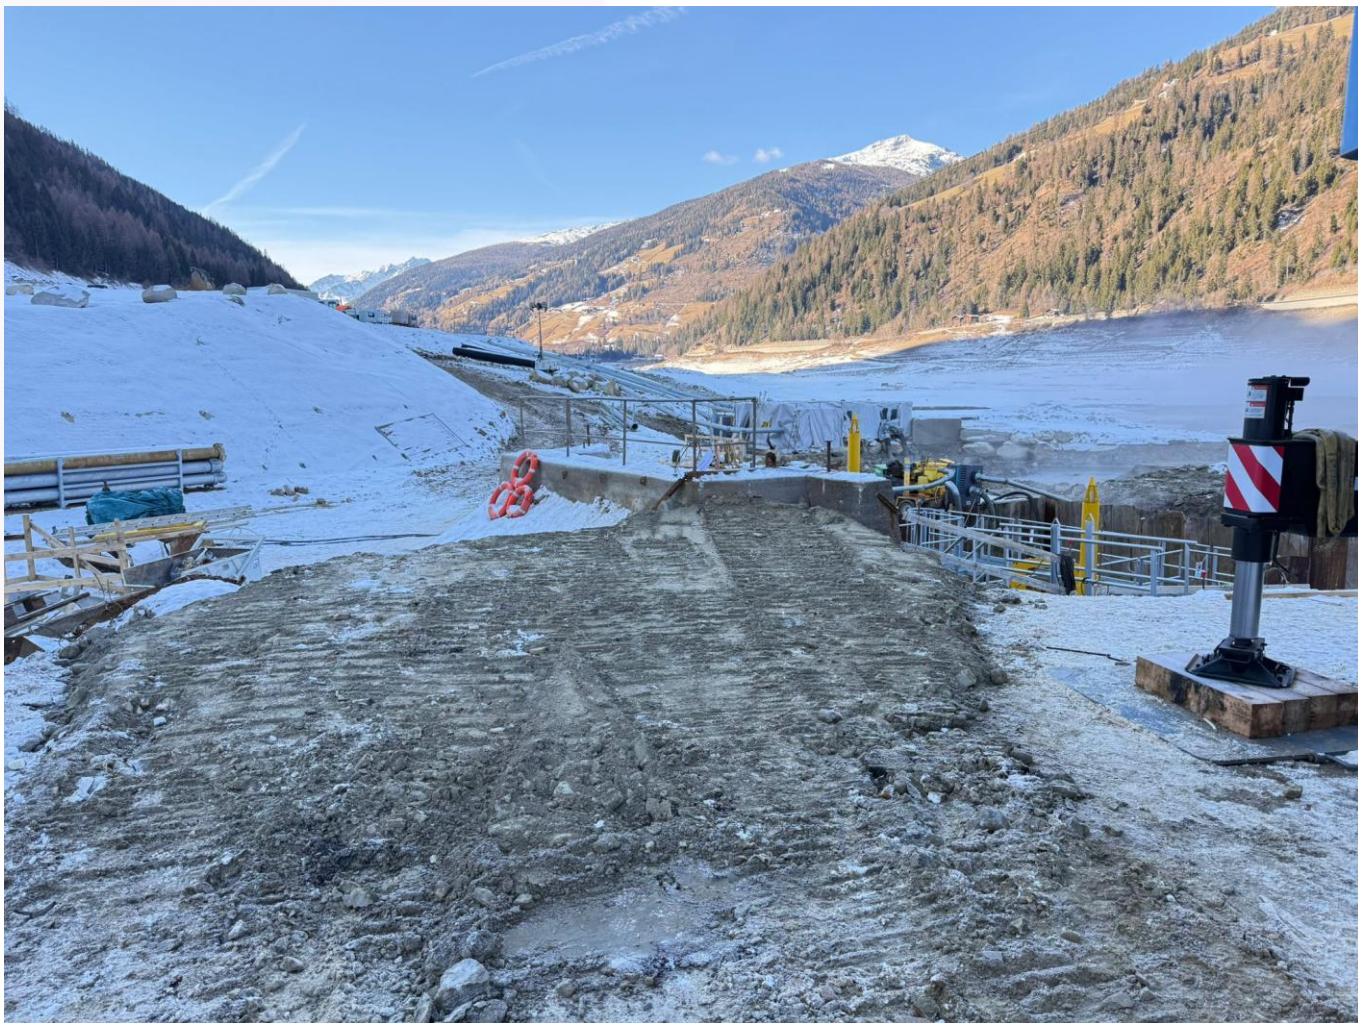
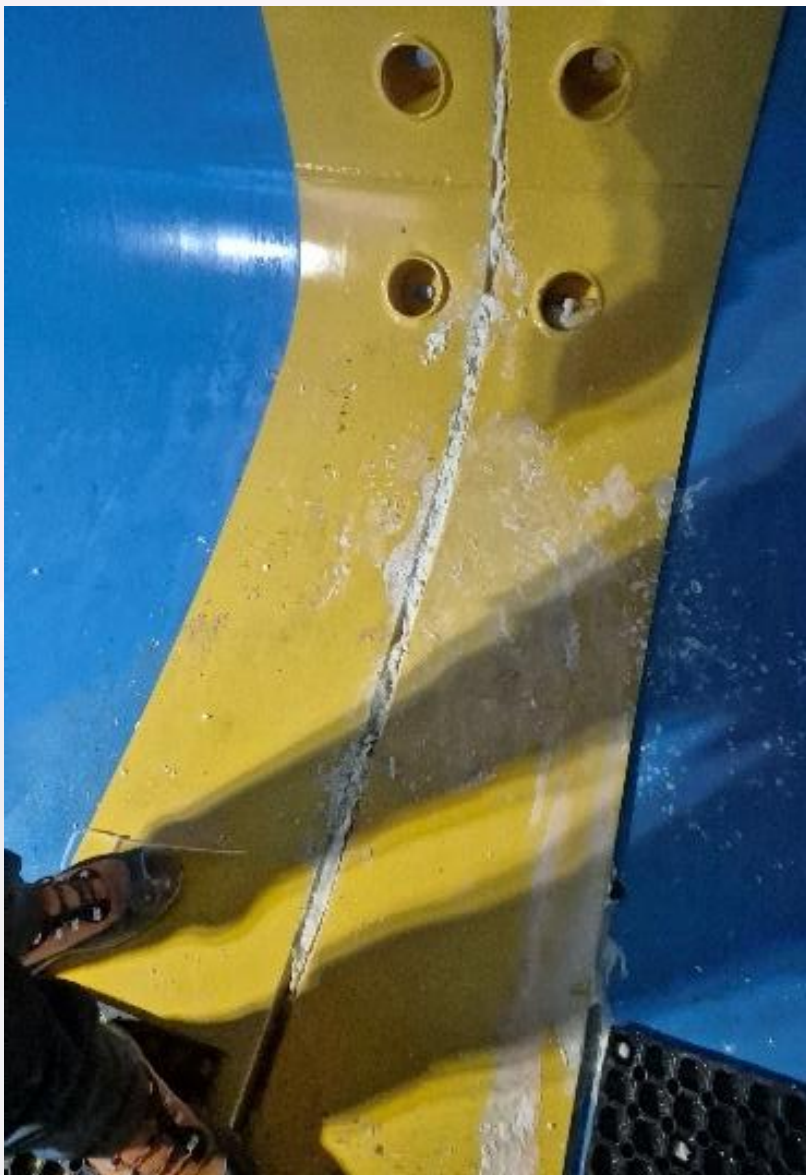
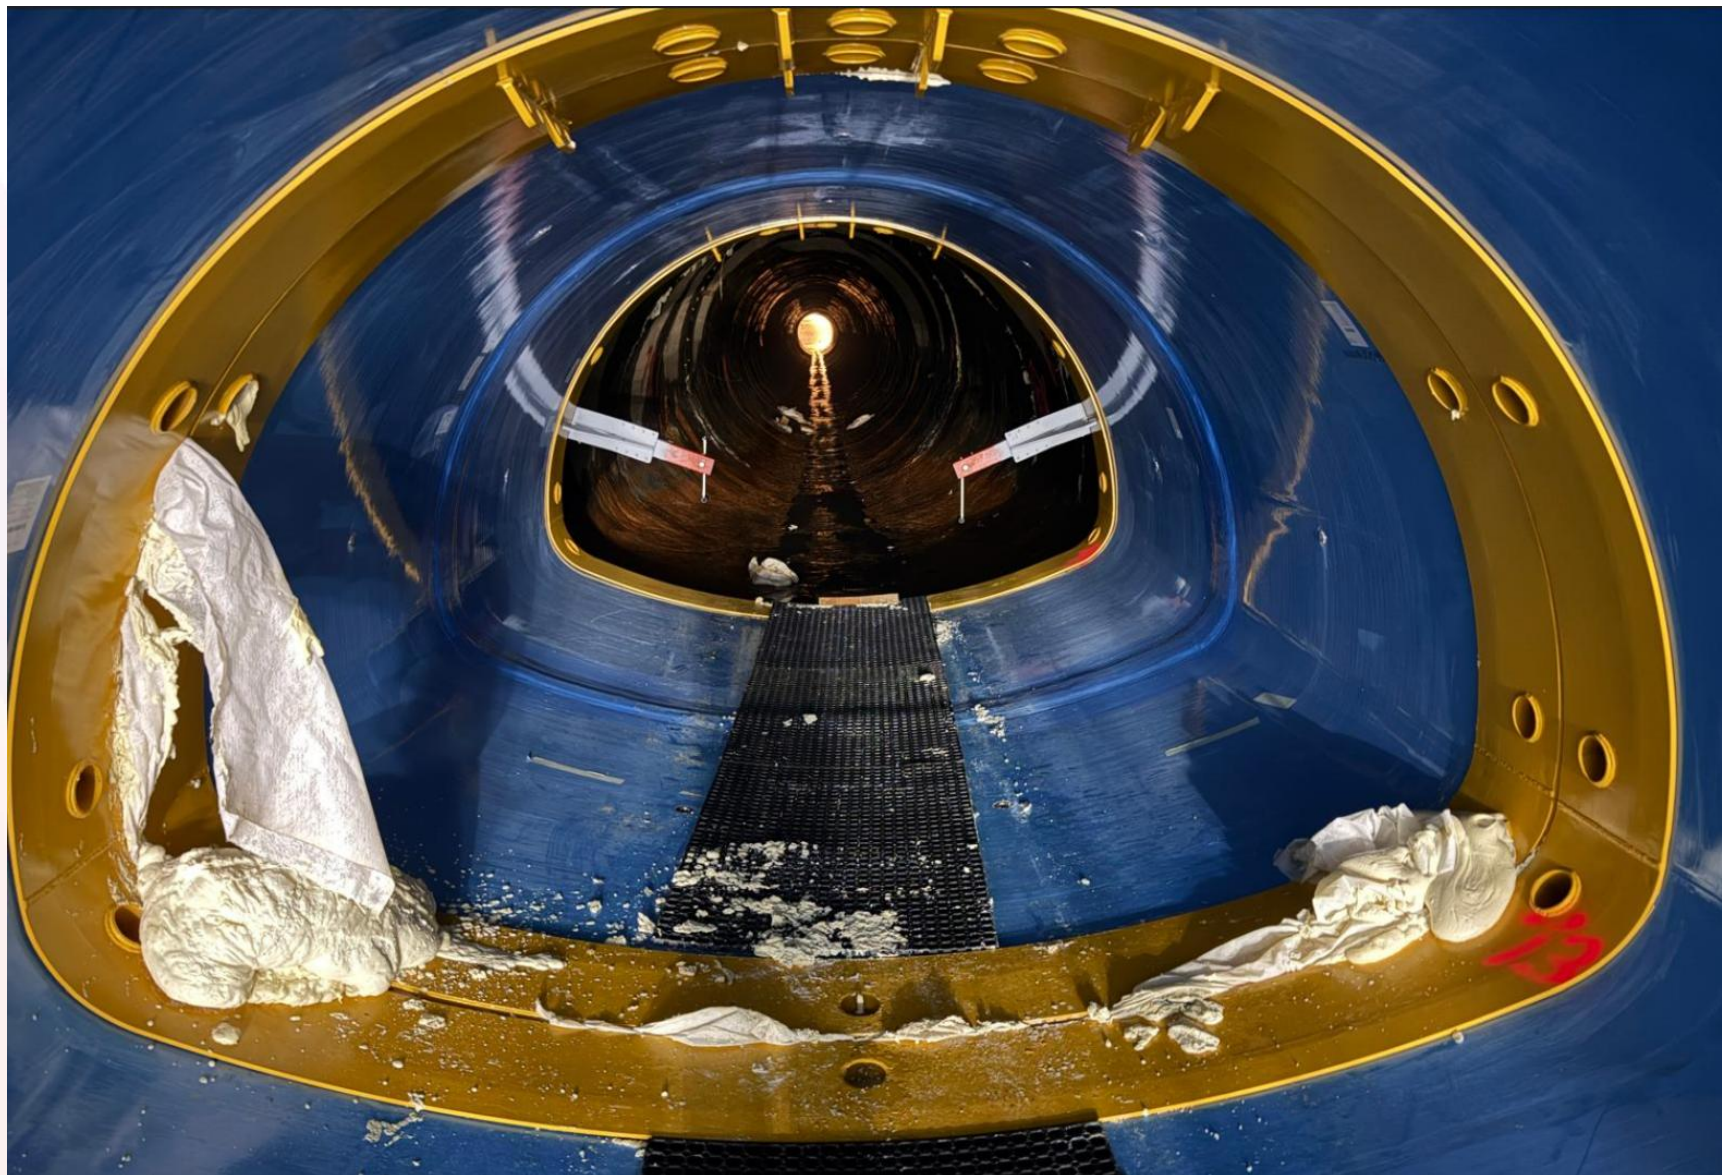
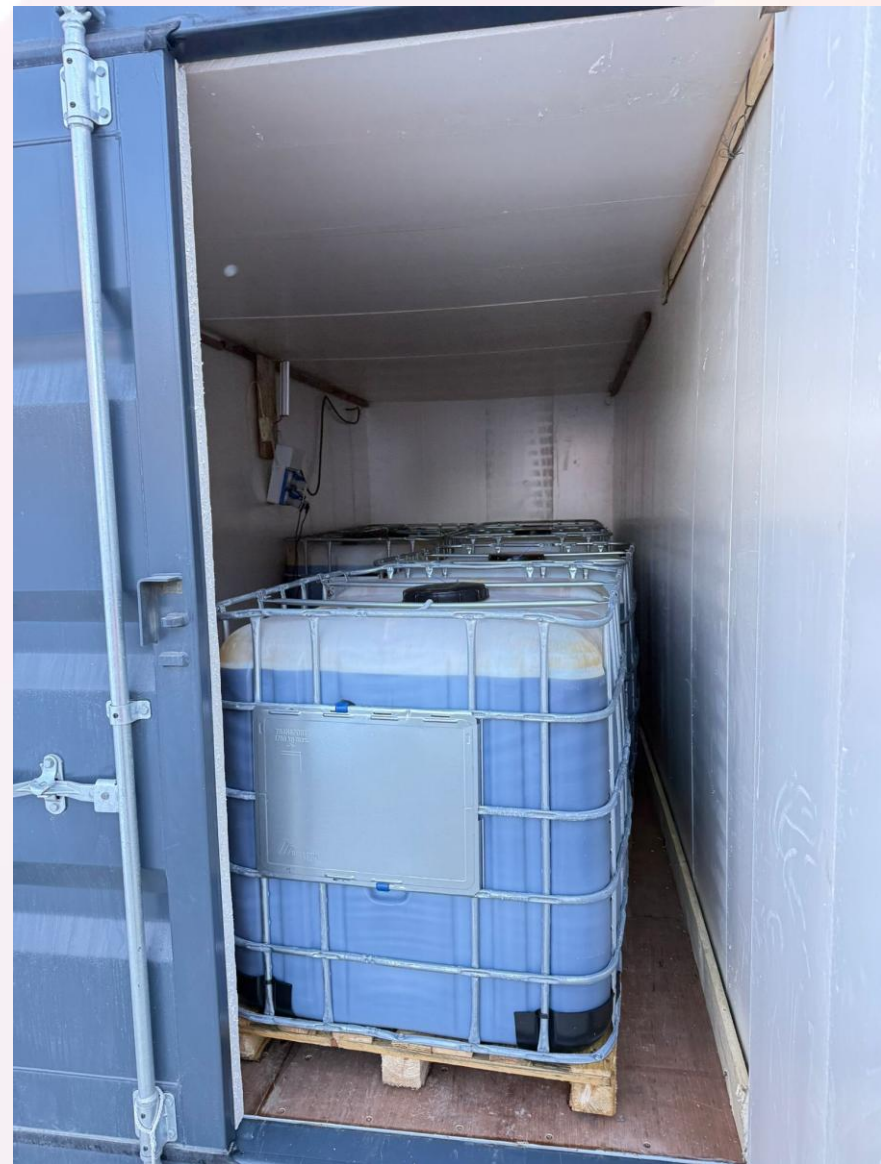
## Iniezioni di resina nell'intercapedine

Difficoltà riscontrate:  
• Temperature rigide

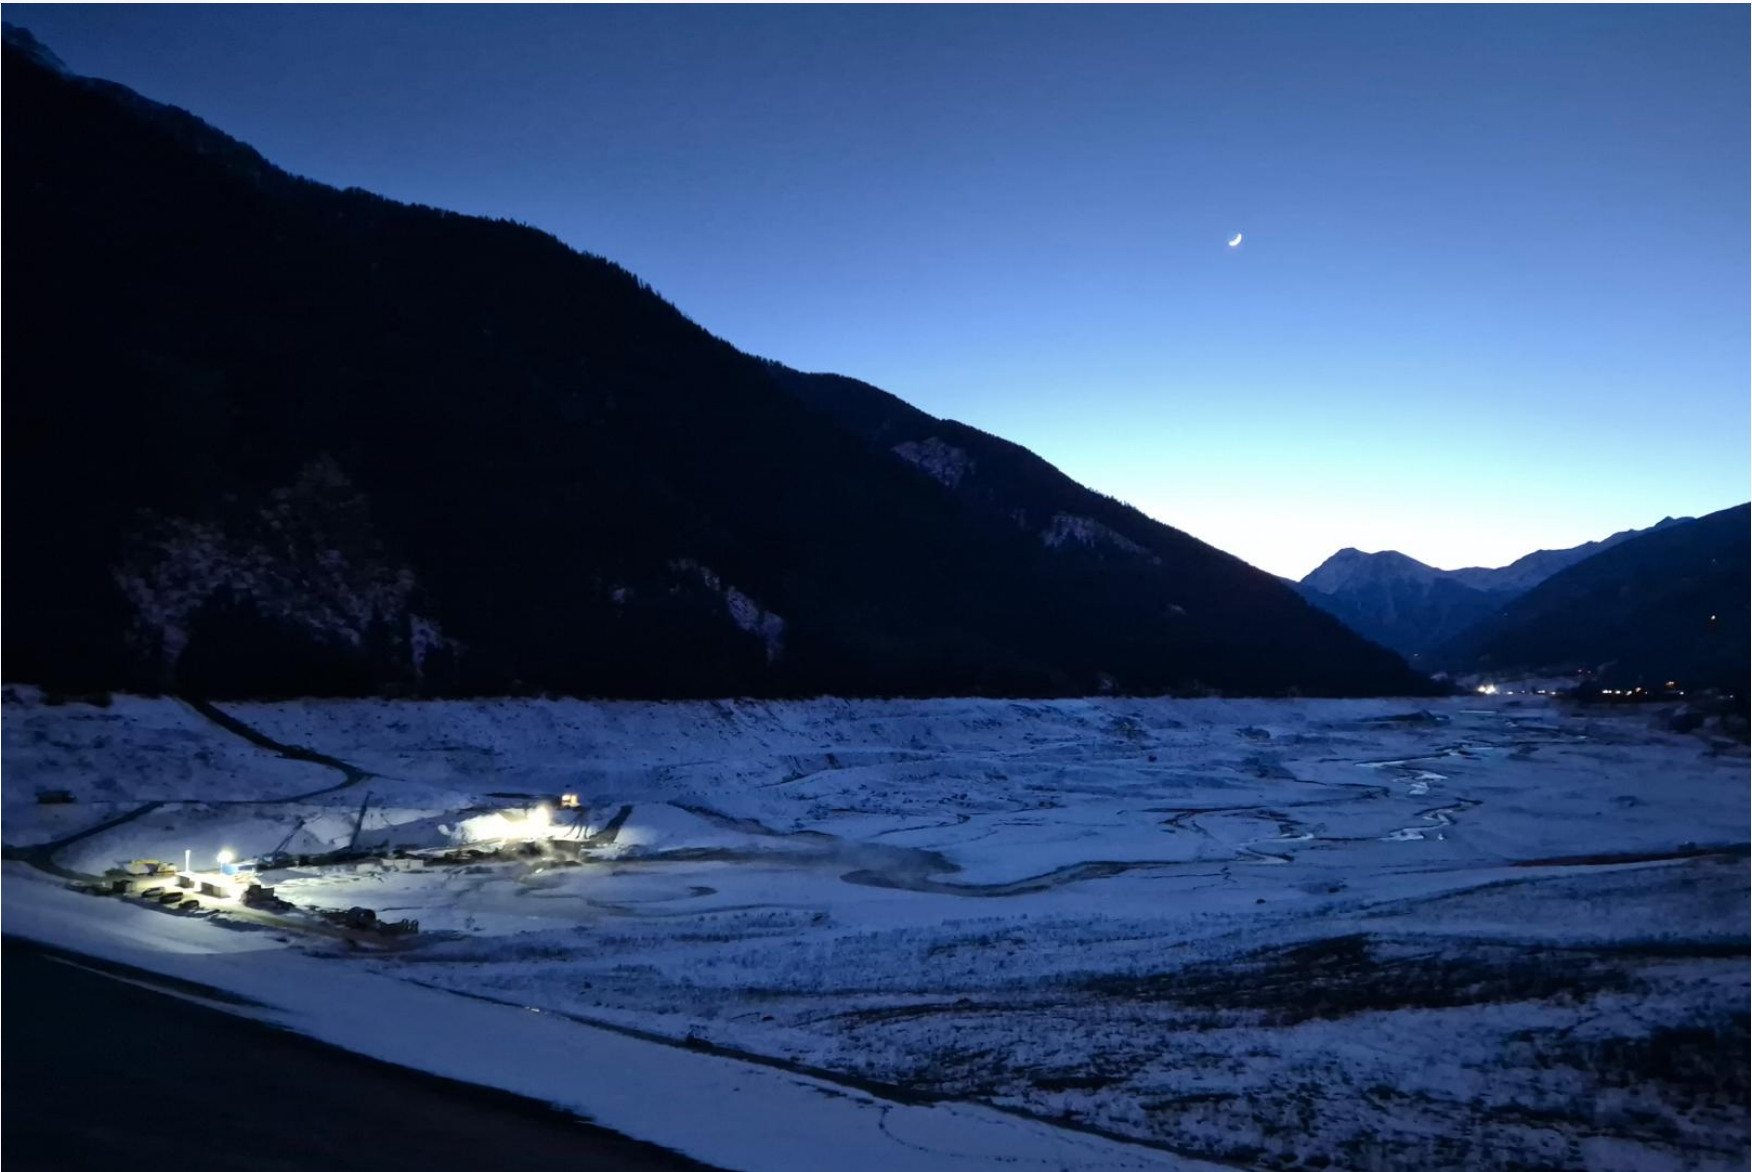
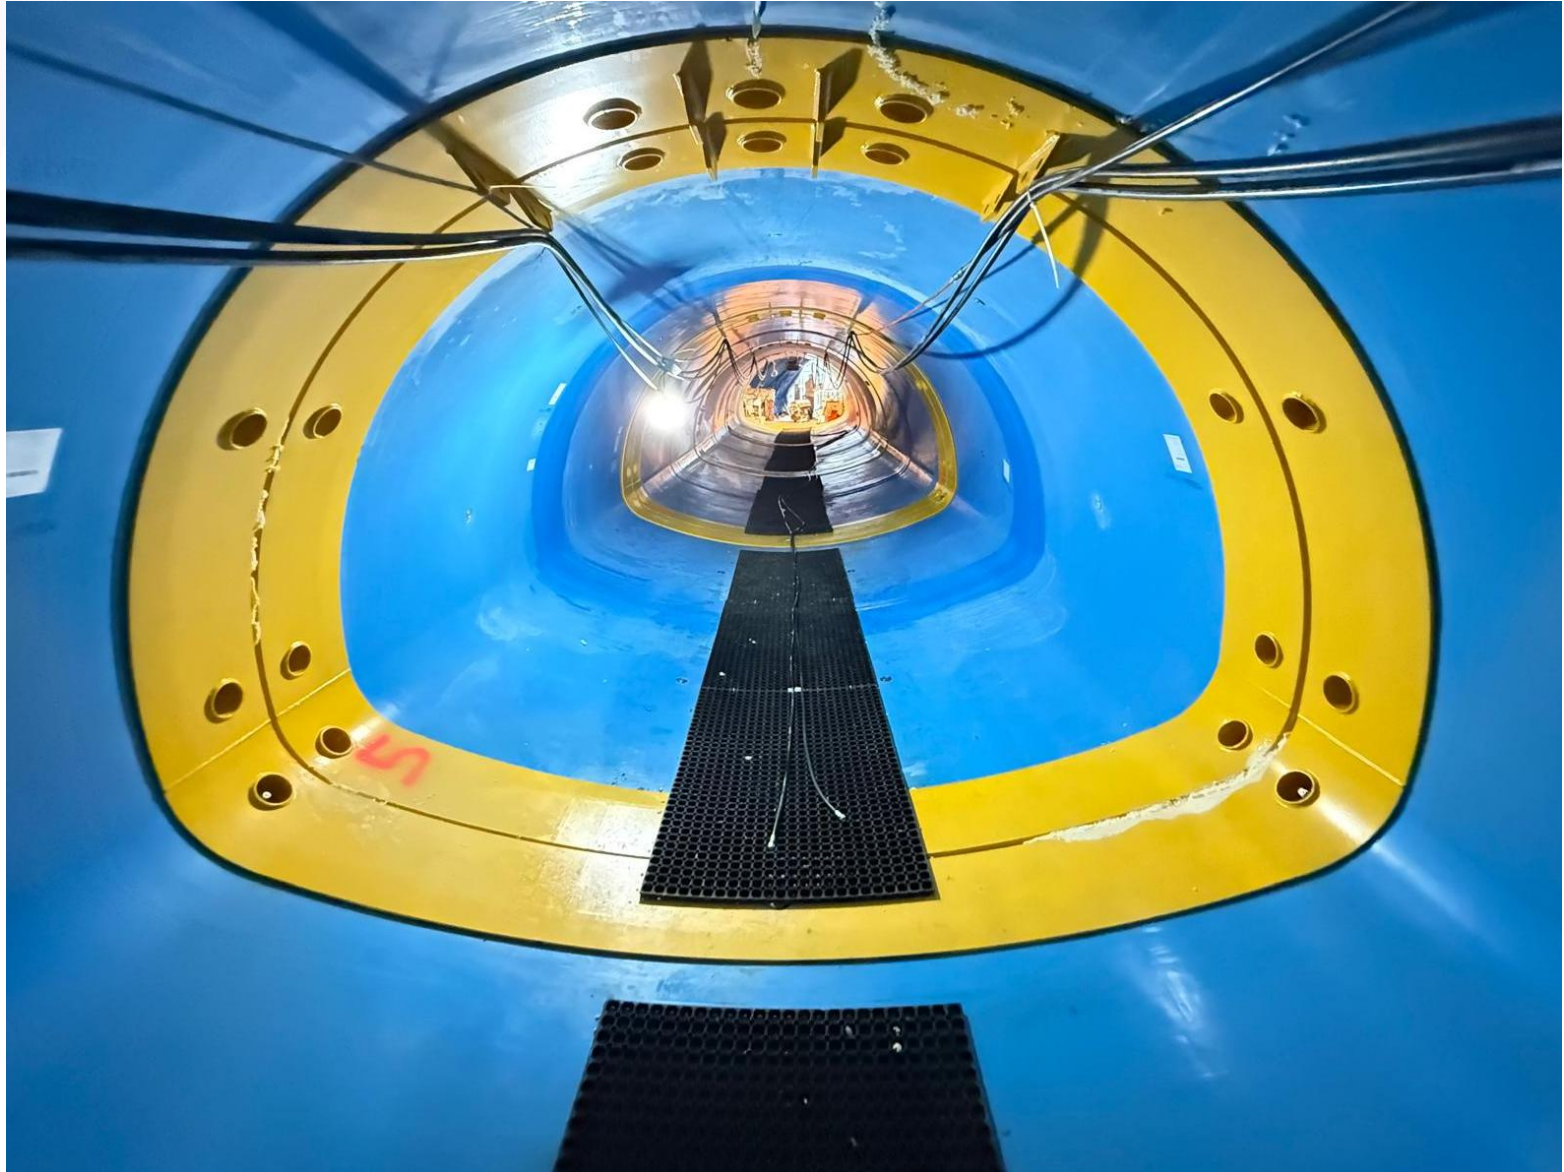
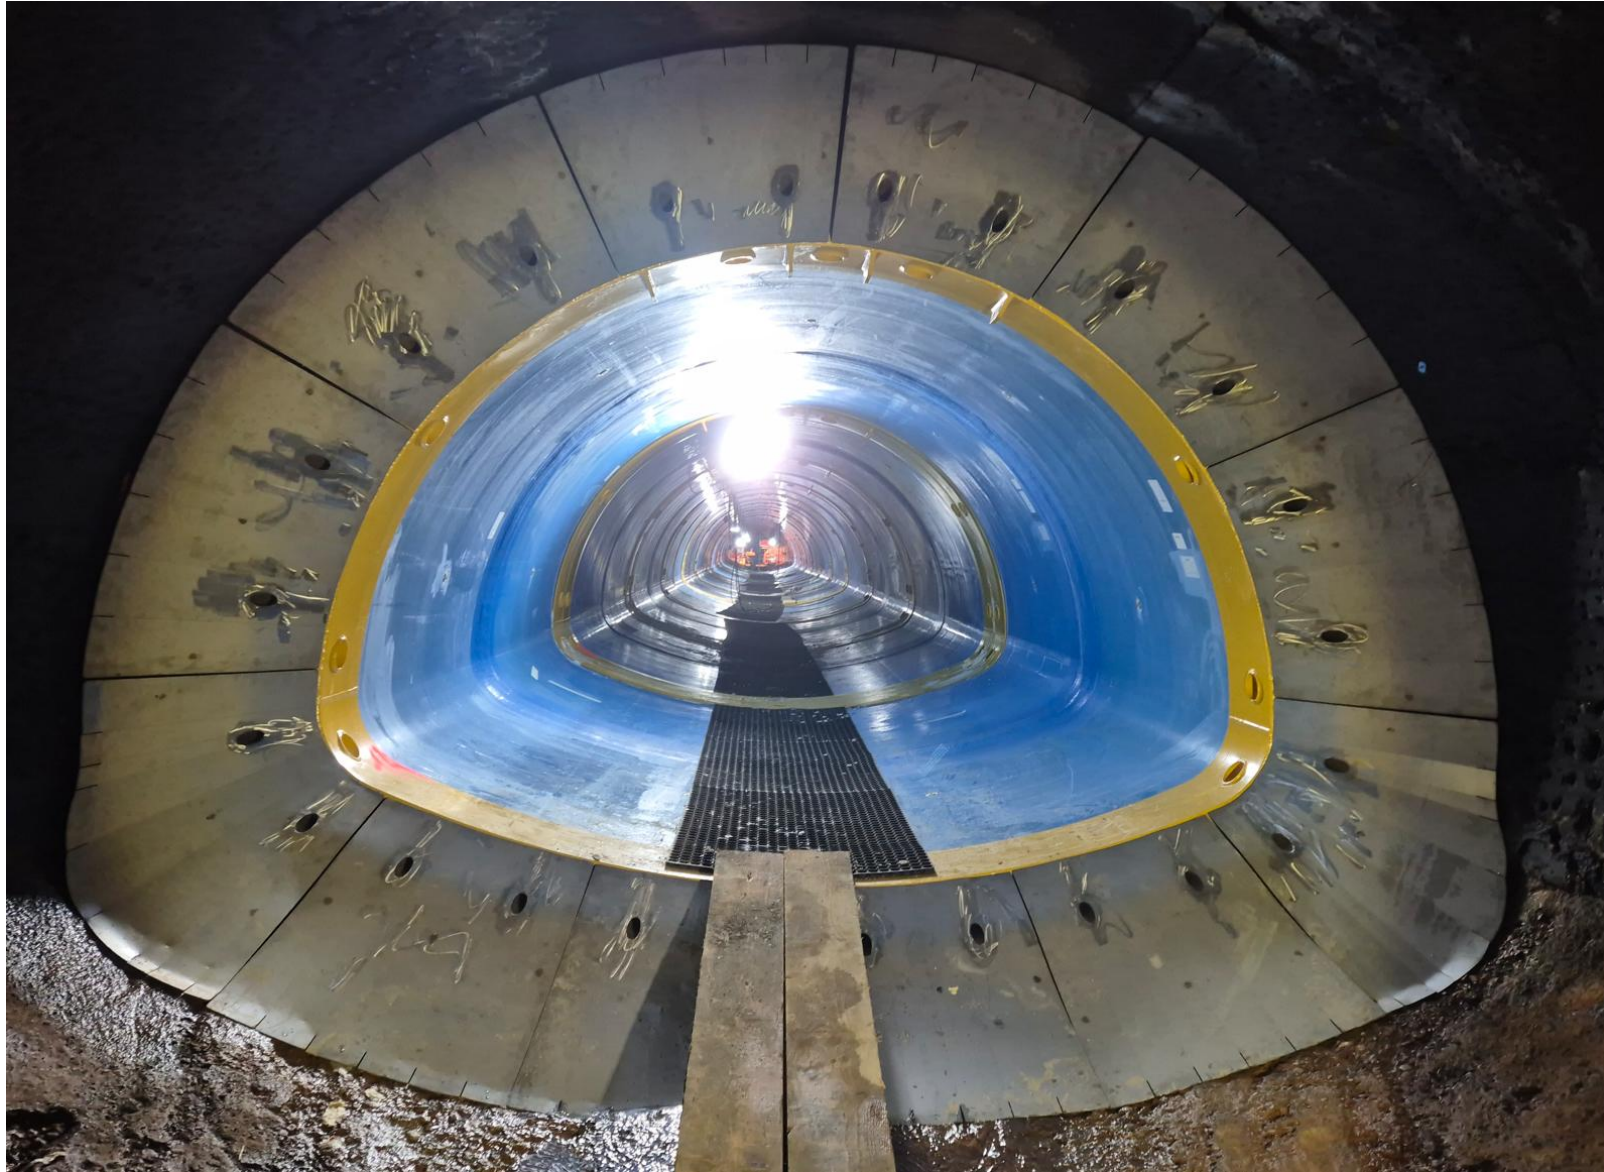
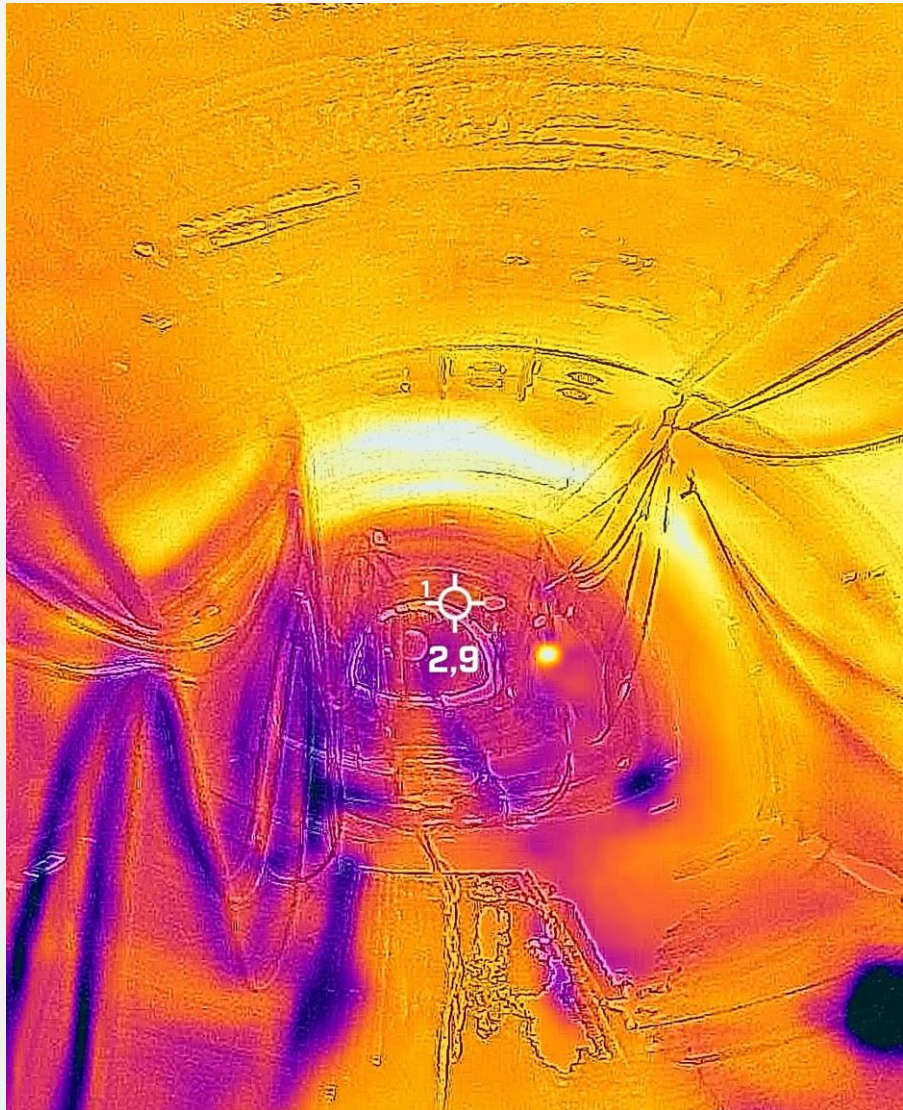
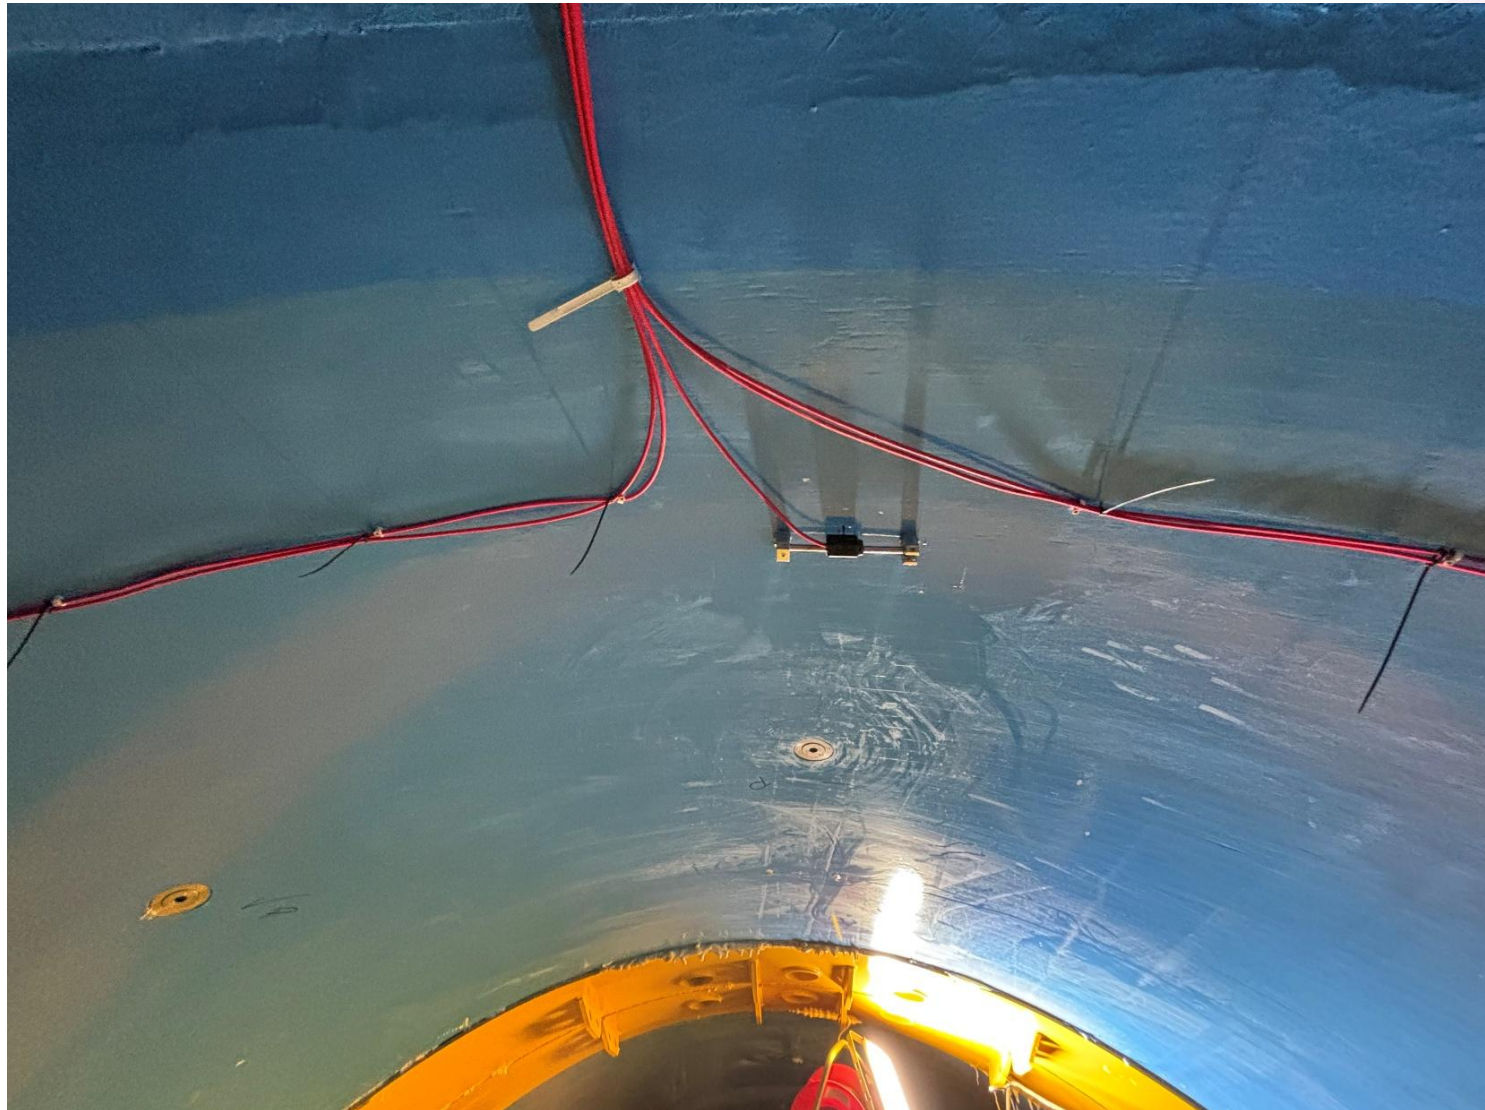
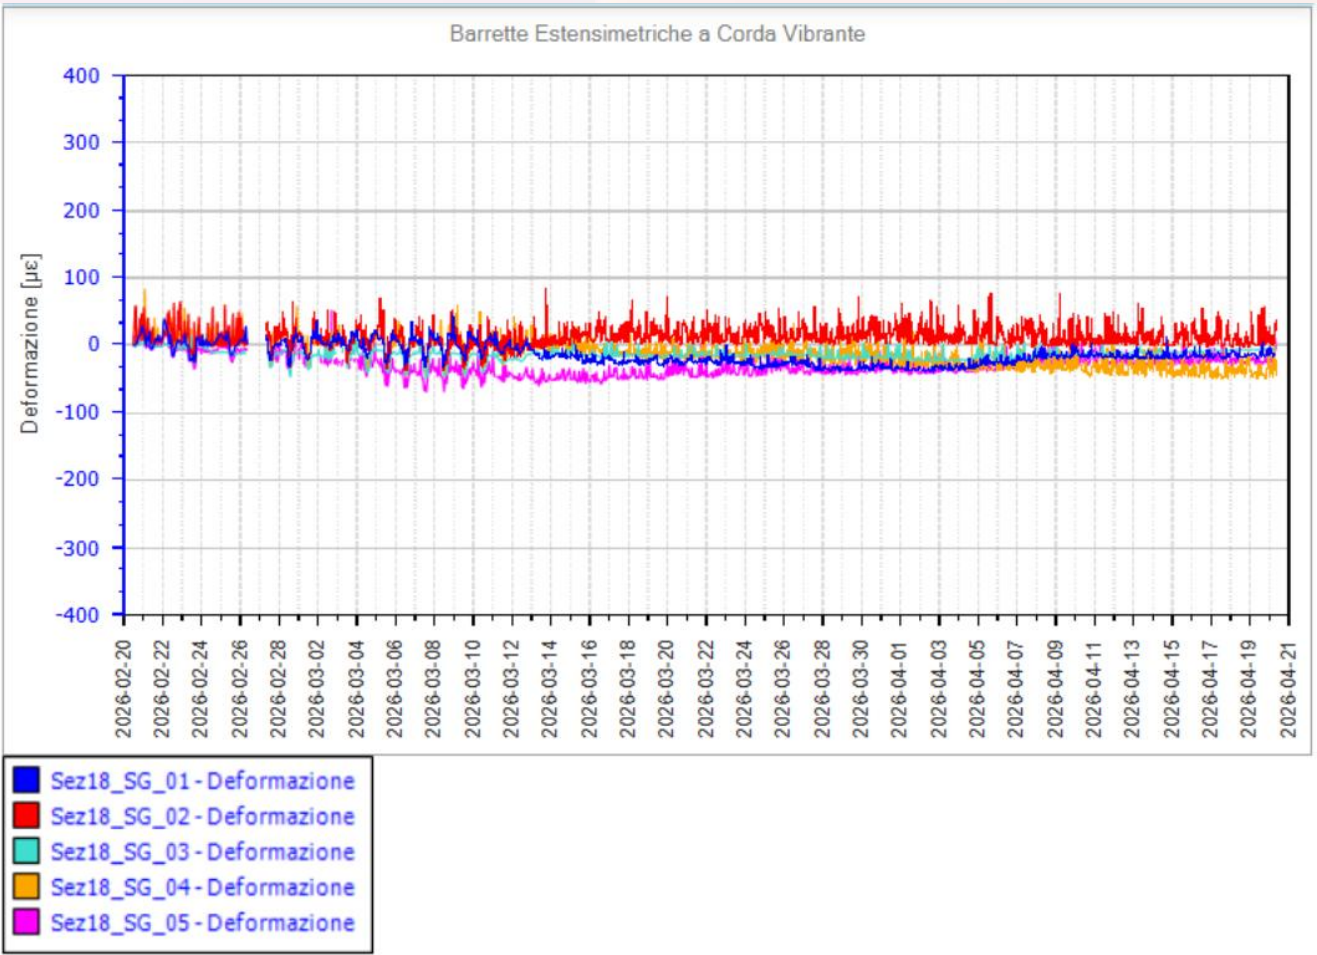
Realizzazione dei raccordi, verifica, chiusura lavori
