Gesucht und gefunden: Die beste Lösung für Basel-Stadt

HOBAS® NC Line Profile für Entlastungskanal in der Schweiz

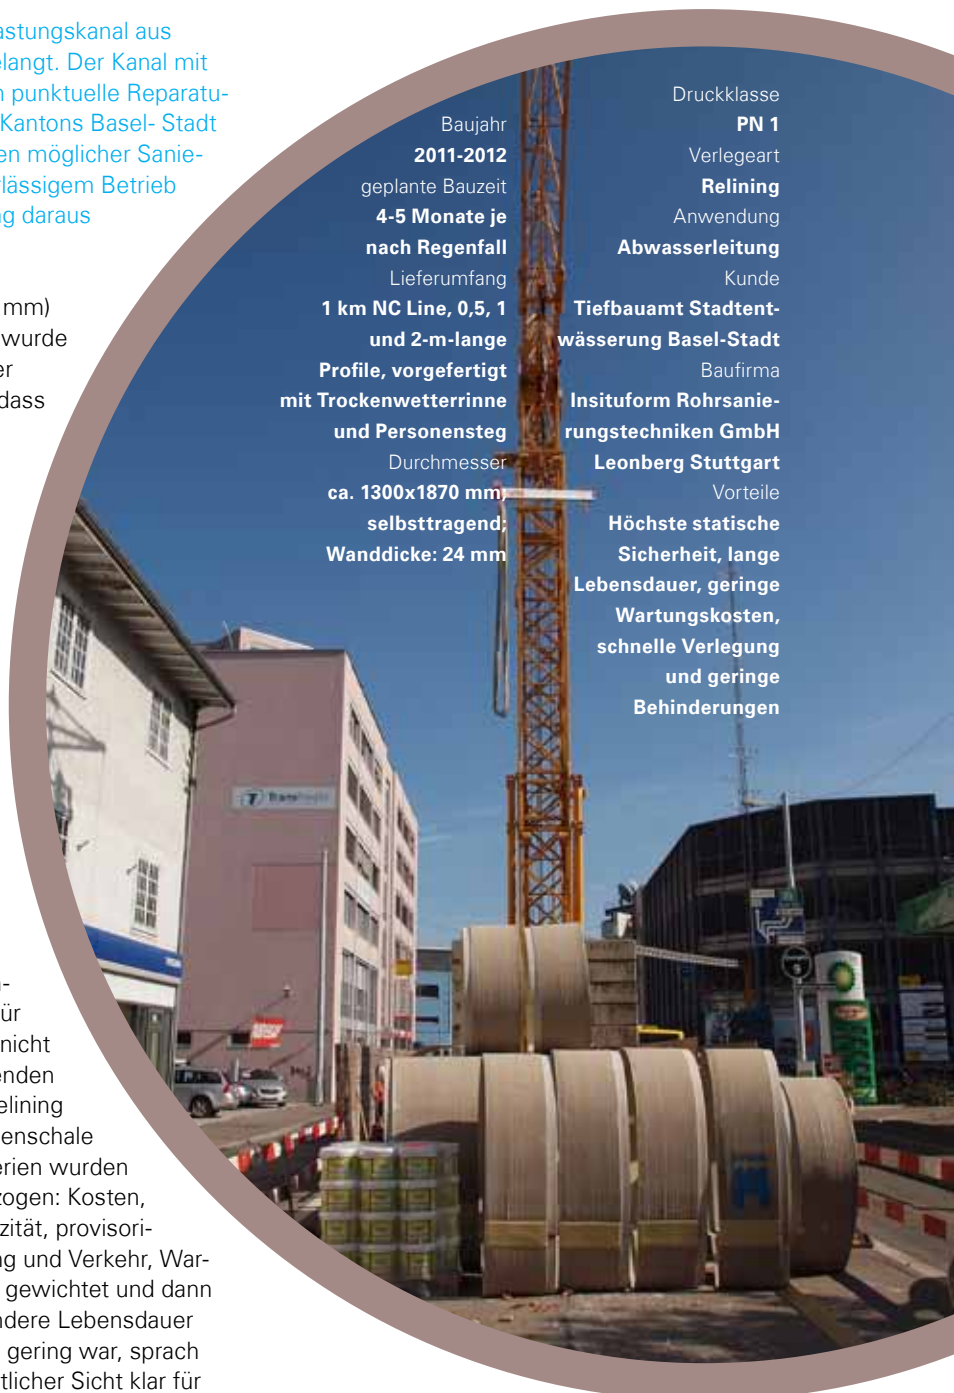
Baujahr
2011-2012
geplante Bauzeit
4-5 Monate je nach Regenfall
Lieferumfang
1 km NC Line, 0,5, 1 und 2-m-lange Profile, vorgefertigt mit Trockenwetterrinne und Personensteg
Durchmesser
ca. 1300x1870 mm
selbsttragend;
Wanddicke: 24 mm
