Sanierung mit kreisrunden und nicht-kreisrunden HOBAS® Rohren

Mitternachts-Relining in Zürich

Sanierung von Regenwassersammler mit HOBAS® Rohren unter dem Flughafen Zürich, CH

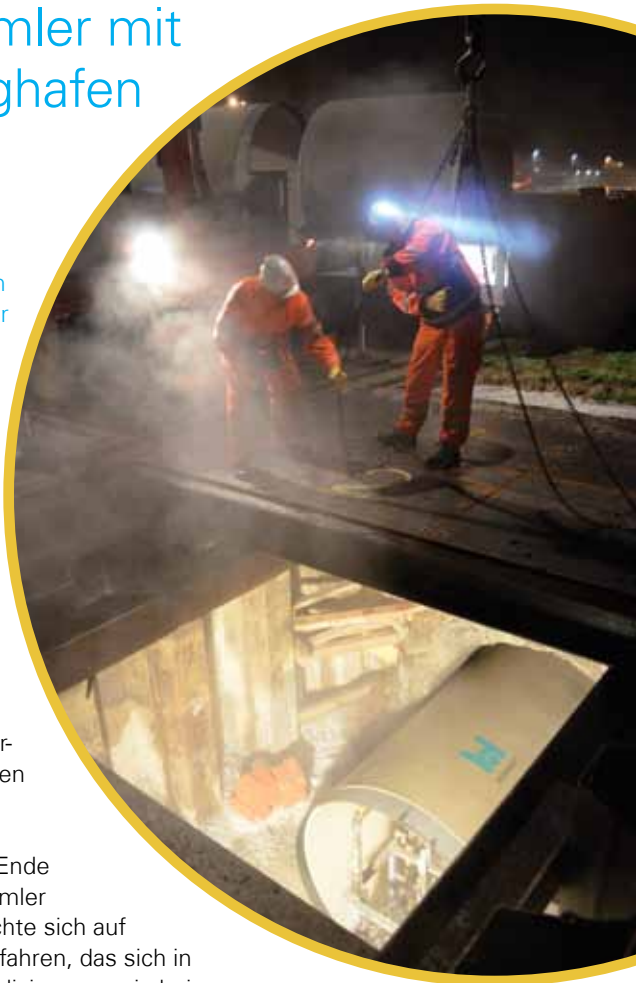
Baujahr
2013/2014
 Bauzeit
2 Monate
 Gesamtrohrlänge
170 m
 Produktumfang
Reliningrohre
 Durchmesser
DN 1900
 Druckklasse
PN 1
 Steifigkeitsklasse
SN 5000
 Anwendung
Regenwassersammler
 Kunde
Flughafen Zürich
 Baufirma
Aarsleff Rohrsanierung
GmbH
 Vorteile
Minimal-invasive Lösung, schnelle und einfache Verlegung, sicherer und nachhaltiger Betrieb in anspruchsvollem Umfeld (Flughafen)

Kaum war am späten Abend der letzte Flug gestartet, gab es grünes Licht für die mit dem Projekt beauftragte Aarsleff Rohrsanierung GmbH. Die bis zu 1300 kg schweren GFK-Rohre wurden mit Hilfe eines Kranarms in die Baugrube abgelassen, dort auf einer Shuttle-Konstruktion abgesetzt und in den Altkanal eingefahren. Durch eine Höhenverstellung dieses Shuttles konnte das Rohr axial jeweils so ausgerichtet werden, dass sich seine Muffe exakt auf das Spitzende der bereits verlegten Rohre schieben ließ. Auf diese Art und Weise wurde die sanierte Rohrleitung Nacht für Nacht länger.
