Stazione Leopolda - Firenze / 25 - 26 Giugno 2026

## «Il relining della galleria di scarico della diga di Zoccolo»

**Roberto Bertero**  
Chief Operating Officer

# Il relining della galleria di scarico della diga di Zoccolo

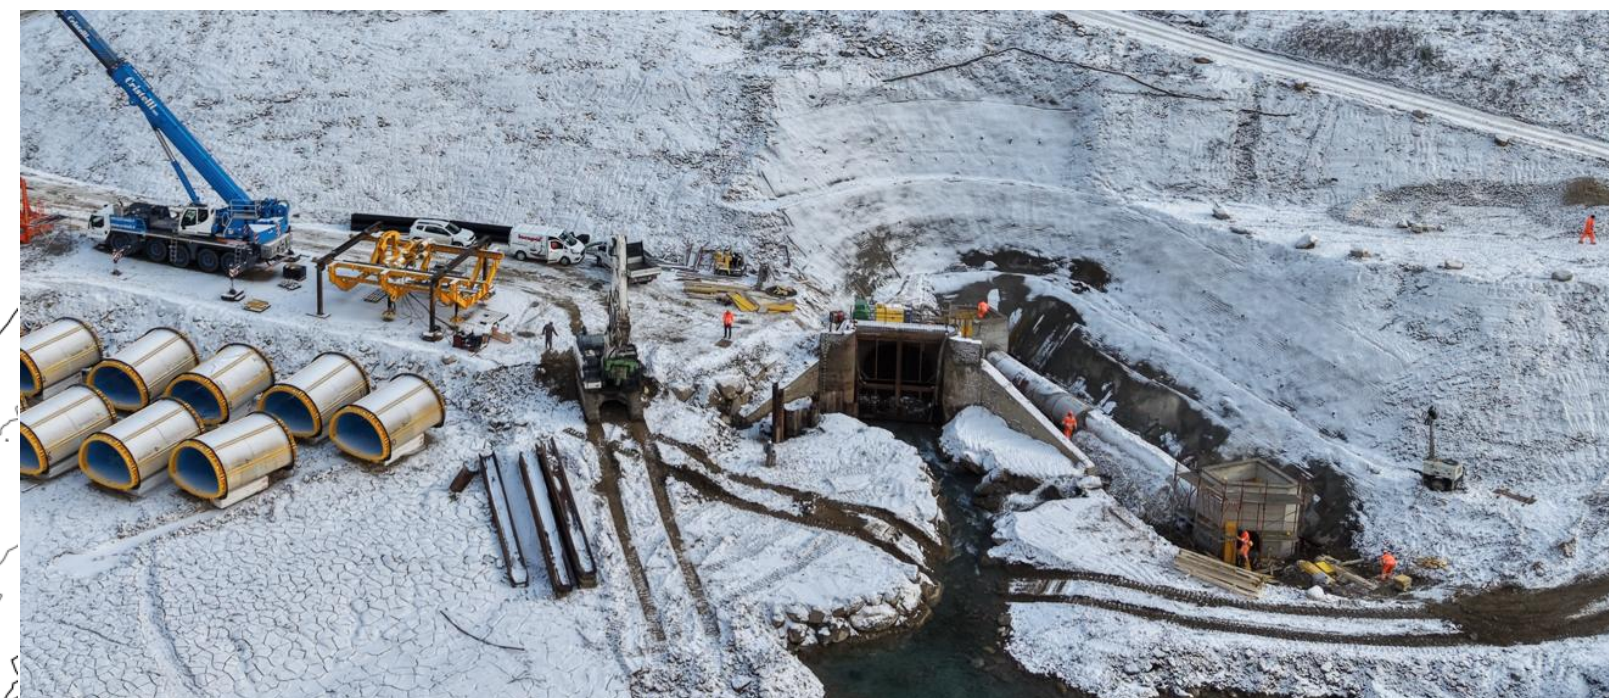
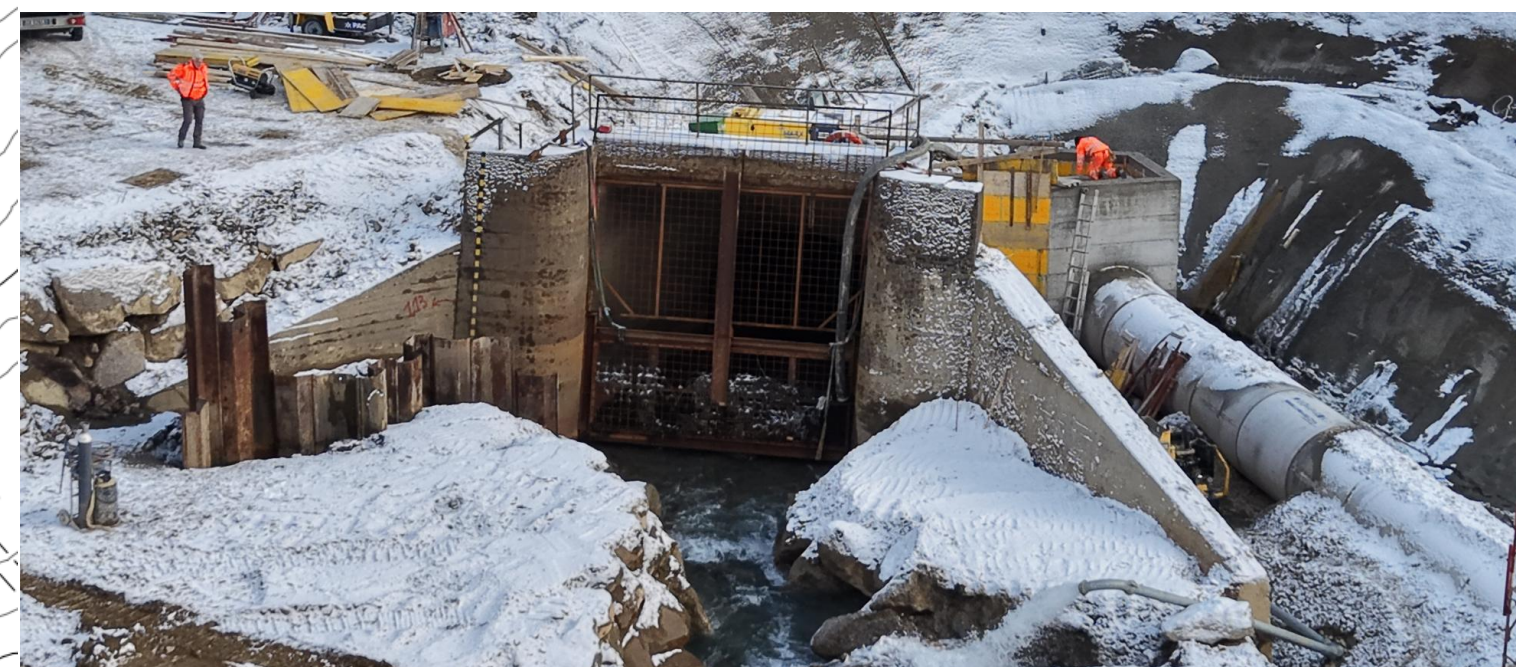
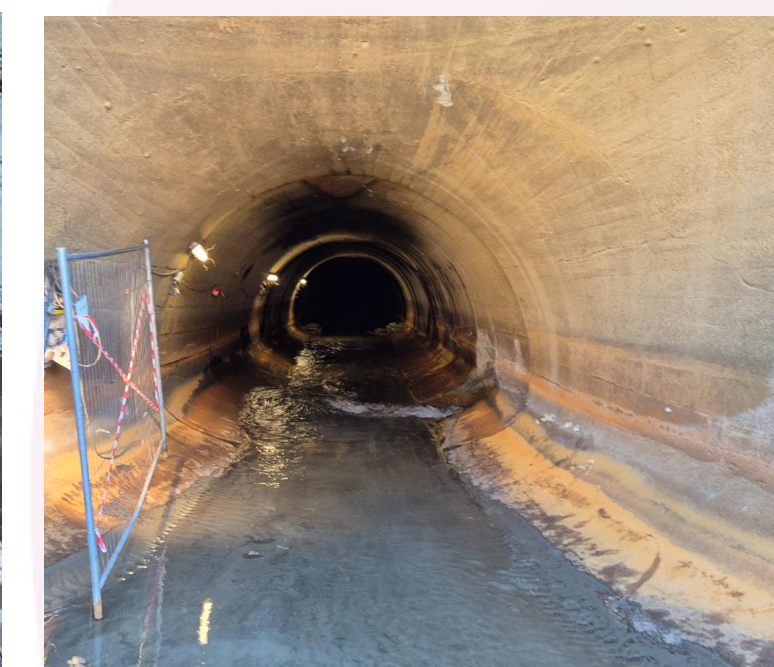
## By-pass

Manufatto provvisorio all'imbocco galleria, canale di bypass, impianto di pompaggio

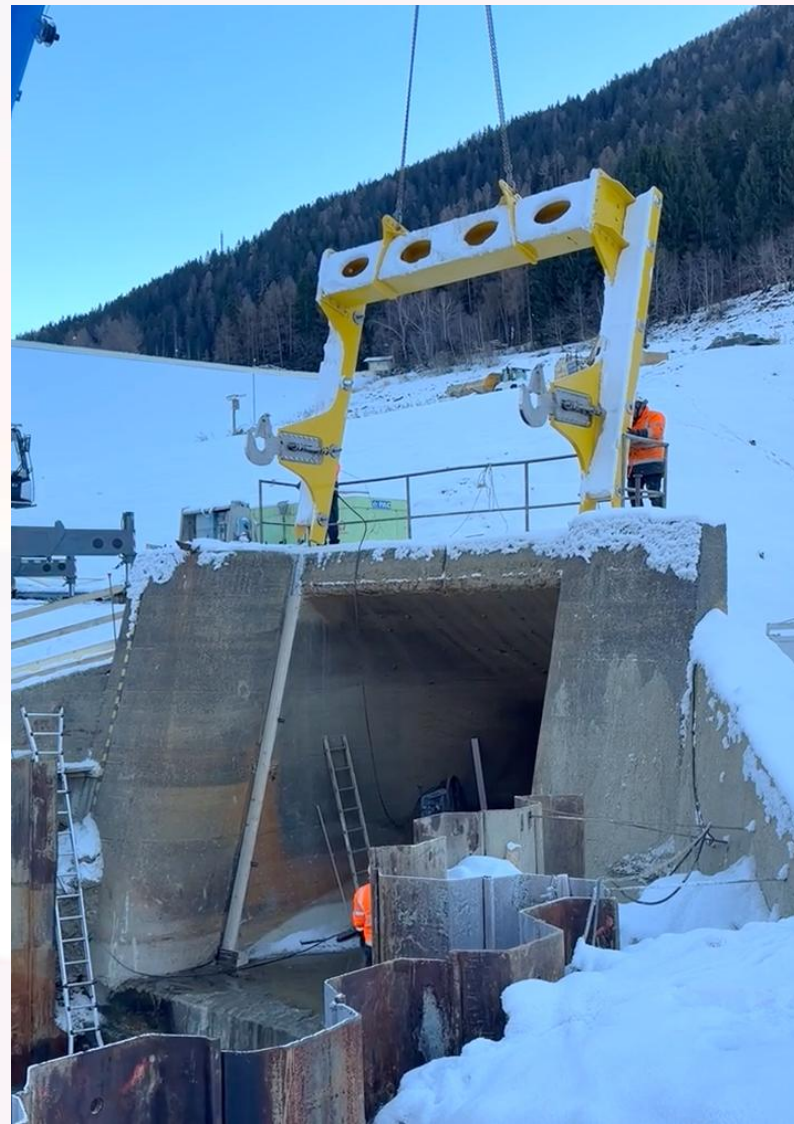
Assemblaggio e posa della macchina di spinta delle virole di fronte all'imbocco della galleria

Difficoltà riscontrate:

- Temperature rigide

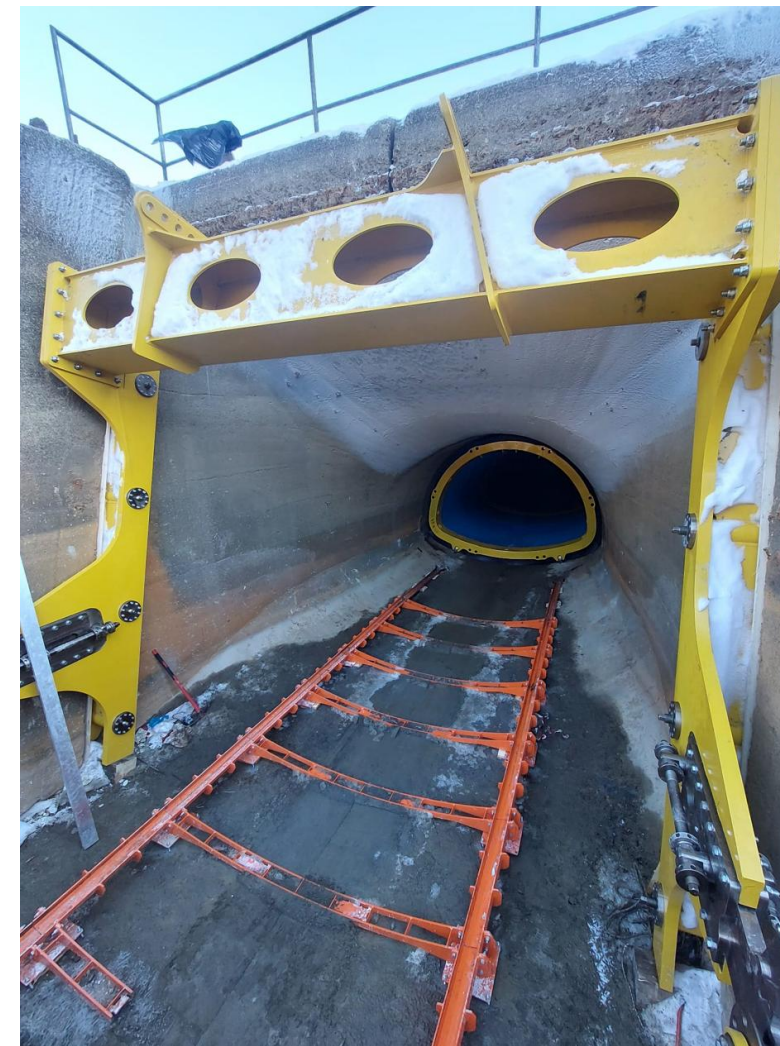
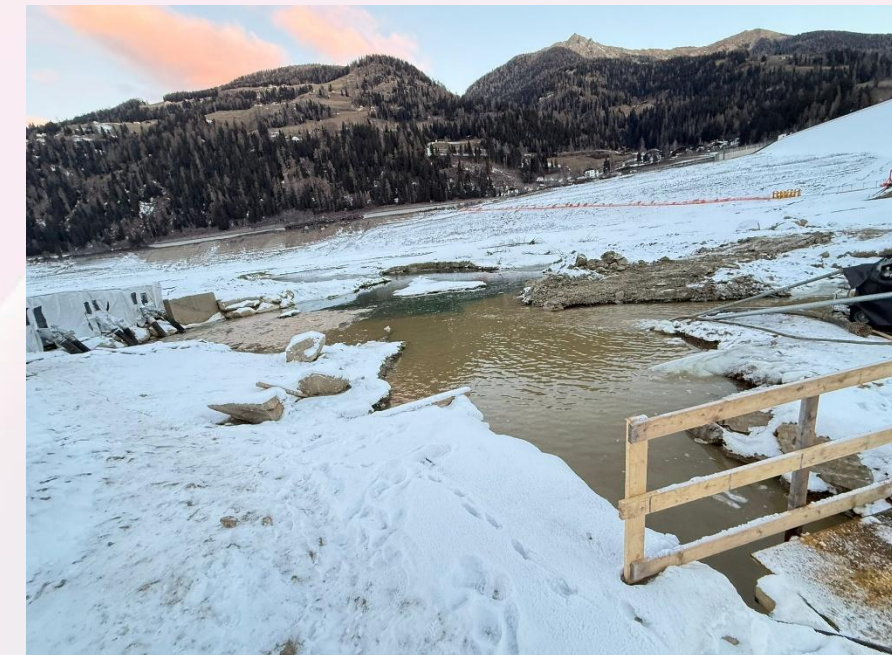
Posizionamento virole successive

Difficoltà riscontrate:  
• Allagamenti

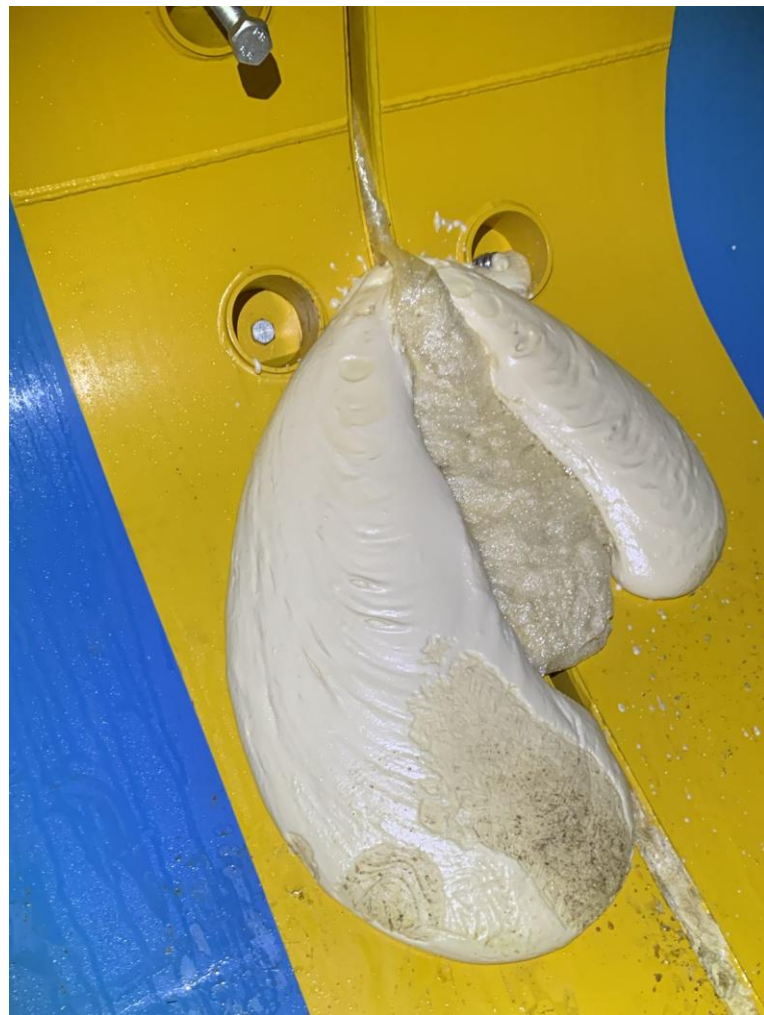
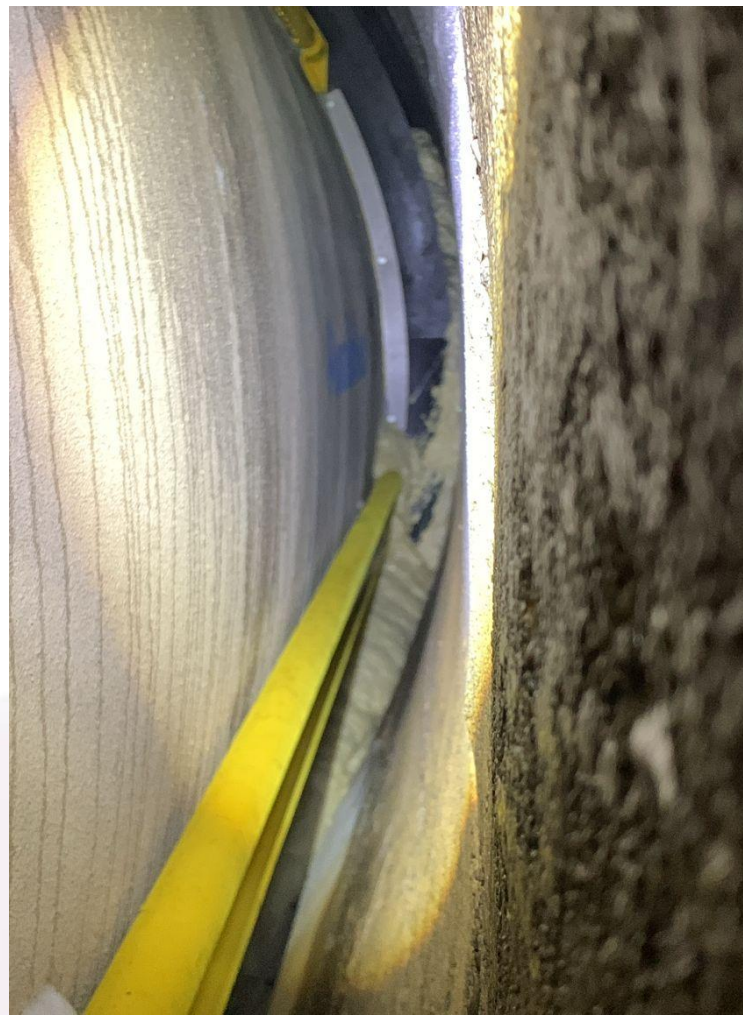
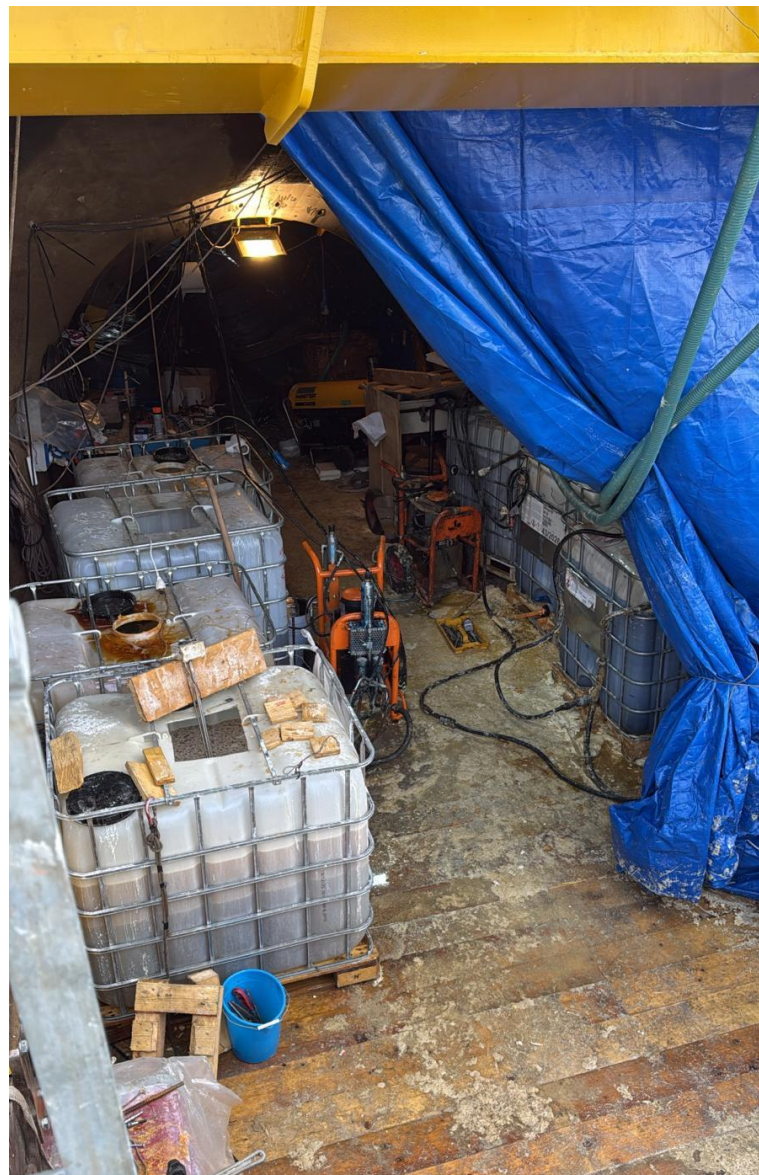
## Iniezioni di resina nell'intercapedine

Difficoltà riscontrate:  
• Temperature rigide
